## 東海道新幹線の沿線で発生した火災における耐火塗料の性能評価

| 東海旅客鉄道株式会社 | 正会員 | ○下鳥 | 桂 |

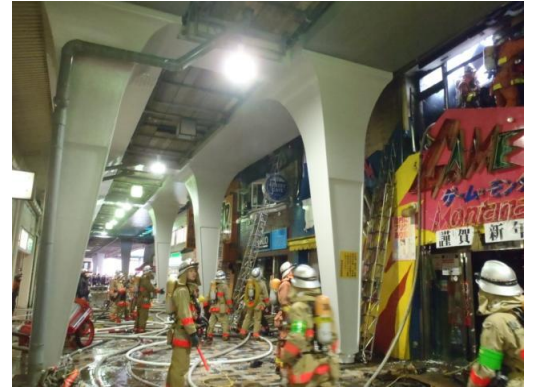
在来線の新橋、有楽町駅付近に位置する東海道新幹線の橋りょうは、高架下を飲食店等に利用しているため、鉄けたに対する防火策として耐火塗料の適用を平成25年より開始している。平成26年1月3日に当該箇所の沿線で発生した火災により、耐火塗料を施した鉄けたが被災し損傷した（写真－1）。

写真－1 火災状況

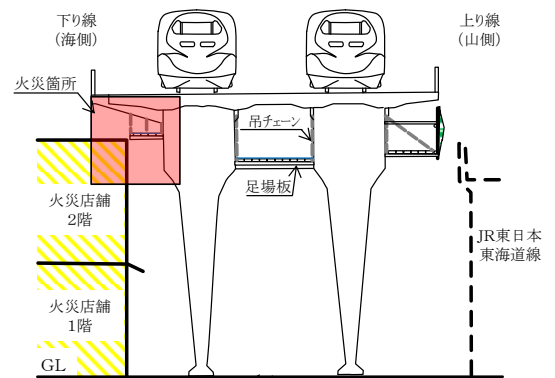
鉄けた塗装工事途中の橋りょう近傍で建物火災が発生し、仮設していた足場の一部やその他設備も火災による損傷を受けた（図－1）。火災時点では、トップコートを残した耐火塗料4層の施工を完了していた。

図－1 被災状況（断面図）

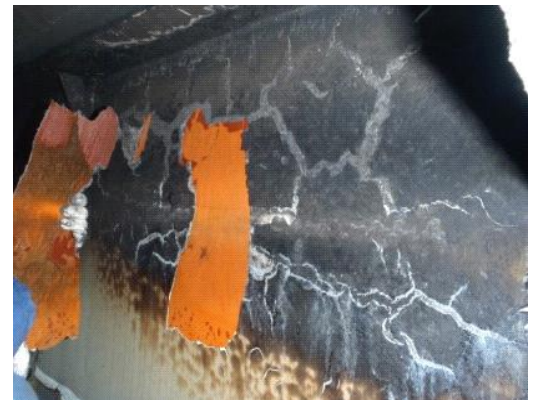
被災範囲は下り線側の延長約20mで、塗装足場の点検後、損傷調査を行った。調査の結果、鉄けた部材に変形はなく、添接板のズレや取付ボルトの弛み等もみられなかった。また、火災による鉄けたの受熱程度を調べるために塗膜を調査した結果、主桁腹板はススの付着、一部に塗料の炭化、また耐火塗料の発泡を確認した。これらを除去了後の鉄けた母材に塗られている鉛丹塗膜はすべてオレンジ色を保持し健全である（写真－2）ことから、主桁の受熱温度は200℃以下と推定した。この結果から橋りょうは健全であると判断したが、さらに運転再開後に橋りょうのたわみ測定並びに桁の挙動監視も行い、たわみ量が乗り心地の制限値内であることを確認した。

写真－2 主桁腹板の塗膜状況

- ・ 鋼 部 材：火災による塗装の死膜を除去後，  
耐火塗料を含め復旧
- ・ 高力ボルト：安全を考え推定受熱温度 200℃  
以上の箇所を交換

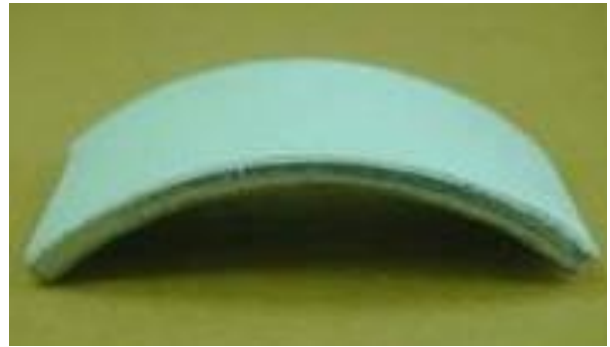
写真-3 耐火塗料（加熱前）

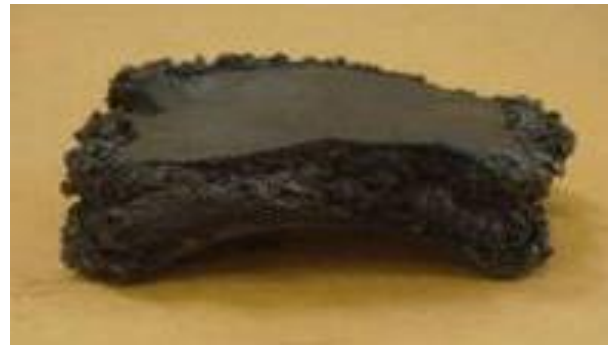
写真-4 耐火塗料（発泡成長）

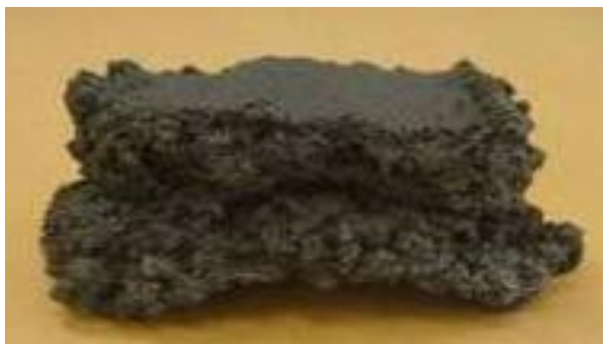
写真-5 耐火塗料（発泡完了）

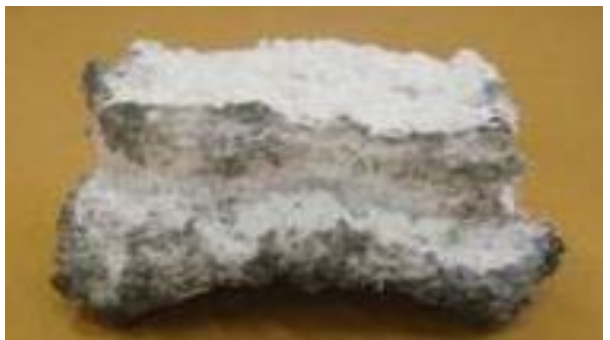
写真-6 耐火塗料（灰化完了）

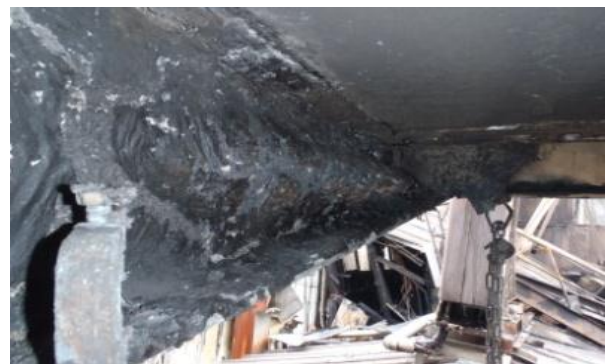
今回火災の影響を受けた箇所では、主桁腹板及び歩道腕材などの二次部材において、耐火塗料の発泡を確認した(写真-7)。また、被災後の調査においても、剥がれ落ちている箇所は見られず、耐火性能は保持されていたことが確認できた。

火災直後の耐火塗料の状態は、主桁は灰化に至っておらず発泡の途中段階であった。これまでの試験等から、鋼材の受熱が200℃以上の場合で同塗料の灰化が確認されていることから、今回の主桁の受熱温度は200℃以下であったことを検証できた。また、二次部材については一部で灰化が見られたが、鉛丹塗膜は黒色で、より高い受熱を受けた際に見られる肌色(一酸化鉛成分)は確認されなかった。

写真-7 耐火塗料発泡状況
