## 沓からの亀裂を要するIビーム桁の維持管理に関する報告

東日本旅客鉄道株式会社 正会員 ○鈴木 裕二  
東日本旅客鉄道株式会社 上堀 拓真

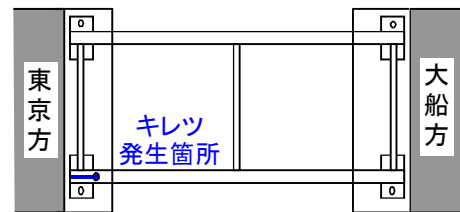
2002年度の全般検査において、A線起終点(左右)の下フランジ支点部に腐食が発見された。その後、継続監視を実施し、2011年11月の全般検査において、A線右主桁の腹板と下フランジの境の断面変化部に、腐食の進行による欠食と欠食を含めて320mmに及ぶ亀裂を確認した(図-1, 2)。亀裂は腹板面、下フランジ右側、下フランジ左側の3方向に分かれて発生していた。同月中に、3方向に分裂した亀裂のうち2箇所にはストップホールを施工した。なお、1箇所は施工条件が悪く施工が不可能であった。ストップホールからの新たな亀裂の発生による桁の破断を考慮し、翌12月に新たに端補剛材を設置した(図-3)。2013年5月ストップホールの施工が不可能であった亀裂が進行し、下フランジ右側を貫通した(図-2)。一方、ストップホールを施工した2方向の亀裂は、進行が確認されなかった。

図-1 亀裂発生箇所

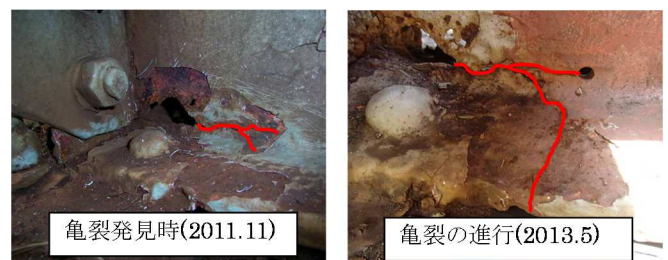
図-2 沓部の亀裂

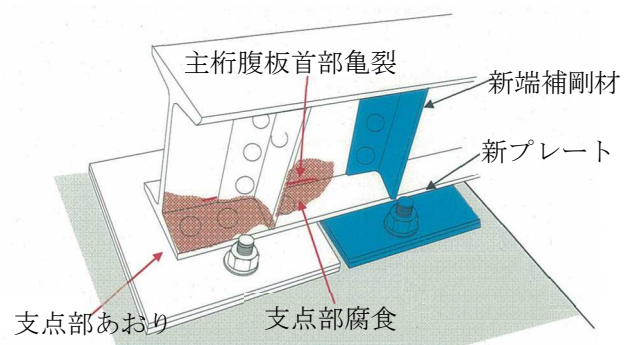
図-3 新端補剛材設置

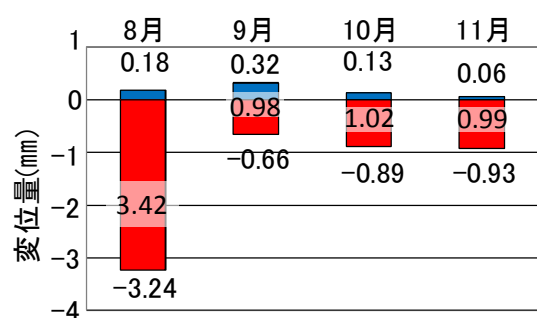
亀裂発生箇所のあおり量の測定結果を図-4に示す。2013年8月に3.42mmのあおりが確認された。また、そ

図-4 亀裂支点部のあおり

他の3箇所についても1mm程度のあおりが確認された。同年9月に全箇所にはウレタン系樹脂を注入した結果、亀裂発生箇所のあおりは0.98mmにまで軽減された。以降、定期的に測定を続けたがあおりの進行は見られなかった。残りの3箇所の支点部においては、樹脂の注中前後で大きな変化はなく、1mm程度のあおりが残る結果と

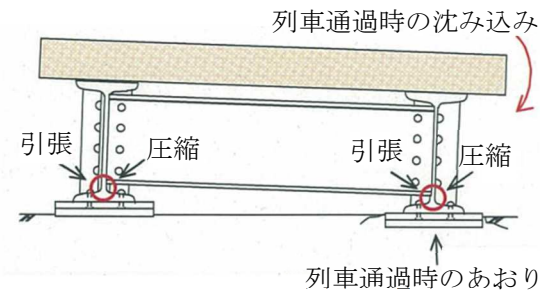
支点部はパラペット背面からの土砂や枯葉が堆積しやすく、通気性が悪いために腐食環境となりやすい環境である。全ての支点部でソールプレートや杓の腐食、アンカーボルトの浮き上がり等を確認した。そのため、橋台と杓の間に不均等に隙間が生じ、あおりが発生している。特に右主桁腹板の起点方端部は著しく腐食・欠食している上に、3mmを超えるあおりが発生している。このあおりが主桁に高い曲げ応力を発生させ、その応力が腐食の著しい右主桁の部材断面の薄くなった欠食箇所周りに集中したことで、亀裂が発生したと思われる(図-5)。

図-5 あおりによる応力の発生

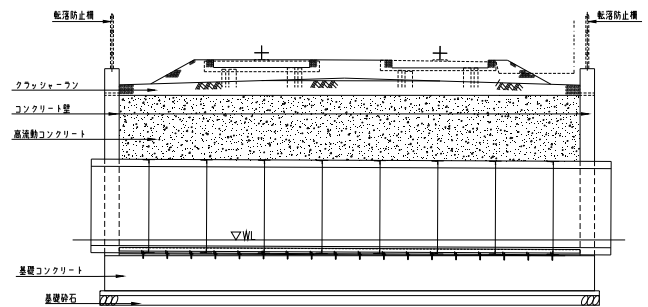
図-6 橋りょう改良後の断面図

橋りょう改良後の断面図を図-6に示す。施工は昼間作業を基本とし、ヒューム管の搬入および桁撤去を夜間作業とした。河床掘削後、基礎コンクリートを打設し、ヒューム管の搬入・敷設を行った。その後、土留壁を打設し、線間については高流動コンクリートで埋め戻した。桁撤去当日は、桁をガス切断により分割し、レールのジャッキアップにより横取りする方法を用いた。その後、道床整備、バラスト散布、軌道整備を行った(図-7)。

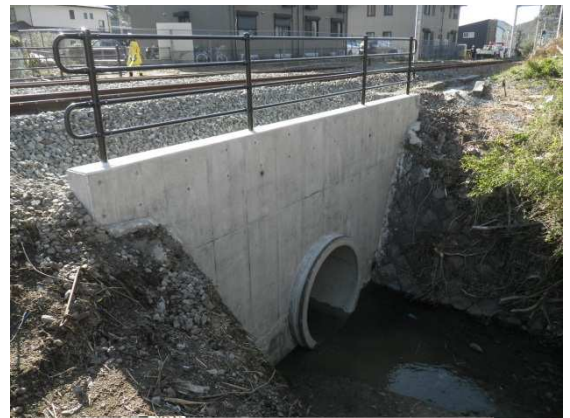
図-7 施工後上流方全景
