## 下路鉸桁の縦桁ウェブ切欠部に発生したき裂に対する原因と対策

東日本旅客鉄道株式会社 東京土木技術センター

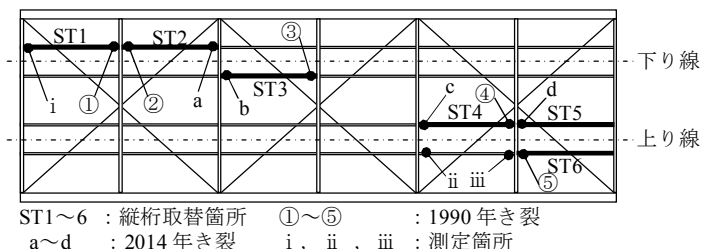
図-1 平面図

本稿の対象は、下路鉸桁の縦桁に発生したき裂である。対象とする桁は、過去に一部の縦桁が取替えられた(図-1 ST1～6, 以下、新縦桁とする)。1990年に実施した検査により、新縦桁において5箇所の子裂が発見された(図-1 ①～⑤)。さらに、2014年に実施した詳細な検査において、新たなき裂が4箇所確認された(図-1 a～d)。本稿はき裂の発生原因と実施した応急対策、ならびに恒久対策の考え方について報告する。

開床式に改造後、縦桁が6箇所取替えられている(図-1 ST1～6)。そのため、新縦桁ではBPの撤去片(以下、BP片)が無い状態である(図-2)。

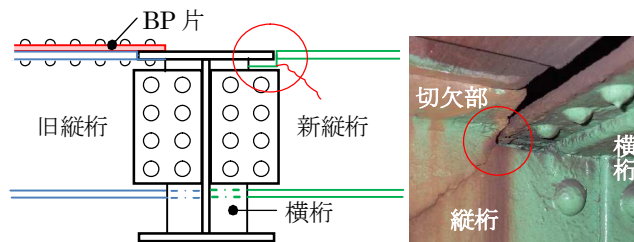
図-2 連結部(側面図)

横桁上フランジ上面の位置と縦桁上フランジ上面の位置が揃えられているため、干渉する縦桁上フランジを写-1のように切欠いている。さらに、新縦桁は断面寸法が異なるため、ウェブの一部を切欠いた構造となっている。一方、縦桁下フランジは片側が横桁のウェブまで伸びている構造となっている。

2014年に新たに確認されたき裂は写-1のように新縦桁ウェブ切欠部から発生しており、斜め45度下方に進行している。いずれの子裂も塗膜割れ以上にき裂が進展しており、赤錆も析出していることから進行性が認められる。bの子裂は新縦桁ウェブ高さに対して4割以上き裂が進行している状態であった。なお、旧縦桁の一部のBP片にはき裂やリベットの弛緩が認められた。

a,b のき裂に対して、残存する断面が少なくレールジョイントが近傍に存在することから、縦桁を破断させない対策として、1 面当板補強を施した。d のき裂に対しては、き裂を進行させない対策としてストップホールを施した。なお、c のき裂はき裂長が短いため、継続的に監視することとした。現在のところ進行は認められていない。

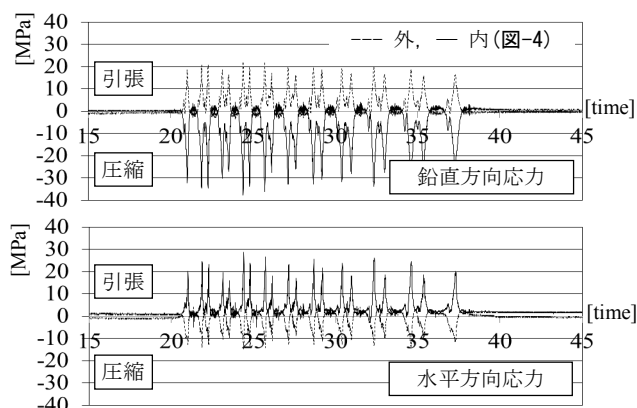
図-3 応力波形

表-2に示す箇所を対象とし、縦桁切欠部近傍に3軸ひずみゲージを貼付けした。列車通過時のiの応力波形を図-3に示す。

ロゼット解析を用いて 3 軸の応力波形から主応力波形を算出し累積疲労損傷度解析を行った。ロゼット解析により、主応力は実際のき裂の進行方向とほぼ直角に交わることがわった。

表-3 にき裂発生寿命を示す。なお、曲げに関する強度等級は規定されていないが、旧縦桁は円孔を有する母材と同種構造であると考え C 等級を用い、新縦桁はウェブまで切欠いてあることから一段下の D 等級を用いた。累積疲労損傷度解析より、新縦桁と BP 片に変状を有する旧縦桁はき裂の発生限界を超過していることがわかった。

応力測定の結果、鉛直方向の応力が内外で正負となることから、図-4 のように上フランジが面外に変形していることがわかった。
