## 鉄筋コンクリート桁の変状原因の究明と修繕方法の検討

東海旅客鉄道株式会社 岡崎保線区 正会員 ○山上 正遵  
東海旅客鉄道株式会社 岡崎保線区 加山 晴彦

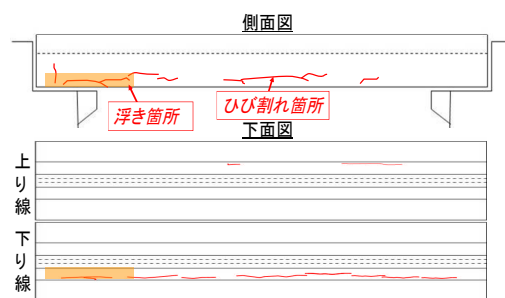
図-1 変状概要

変状が発生した橋りょう(図-1)の構造形式は、鉄筋コンクリートT桁橋りょう1連からなり、延長は12.9mである。上下線とも昭和37年11月の竣功で経年51年になる。変状は、下り線桁下面全体に主に橋軸方向のひび割れによる変状が生じている。また、打音検査の結果から、一部ではあるが浮きも生じている。変状の原因分析を目的とし、図-2に示す部位で試料を採取し、中性化試験と塩分含有量試験を行った(表-1)。

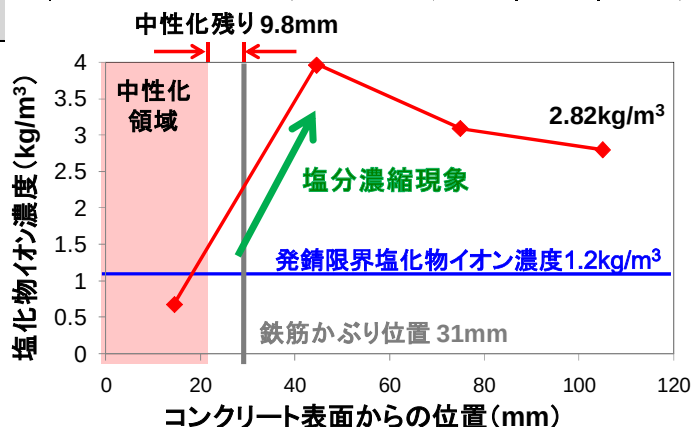
図-3 中性化・塩分含有量試験結果

図-3に、下り線終点方側面部(▲)の中性化試験及び塩分含有量試験結果を示す。横軸にコンクリート表面からの位置、縦軸に塩化物イオン濃度を取り、中性化残り及び中性化領域を図示した。塩分含有量試験の結果、中性化領域と中性化が進行していない範囲との境界付近から塩化物イオン濃度が高くなっていることがわかる。これは、中性化の進行に伴いコンクリート内部へ移動した塩化物イオンが濃縮する「塩分濃縮現象」であり、中性化と塩害の複合劣化に特徴的な現象である。この塩分濃縮現象により、主鉄筋近傍の塩化物イオン濃度が極めて高くなり、鉄筋の腐食が加速、進行したと推察できる。加えて100mmの深さの構造物内部においても塩化物イオン濃度が $2.8\text{kg/m}^3$ と発錆限界塩化物イオン濃度 $1.2\text{kg/m}^3$ を超過していることから、外部からの塩分に起因するものではなく、骨材などに含まれる内在塩分が建設当初から混入されていた可能性があるといえる。

以上の結果から、当該橋りょうは、建設当初から骨材などに含まれていた内在塩分により塩害腐食環境下にあったことに加え、中性化の進行による塩分濃縮現象に伴いもともと高かった主鉄筋近傍の塩化物イオン含有量がより高濃度になったことから、鉄筋腐食の進行が加速し変状が発生したと考えられる。

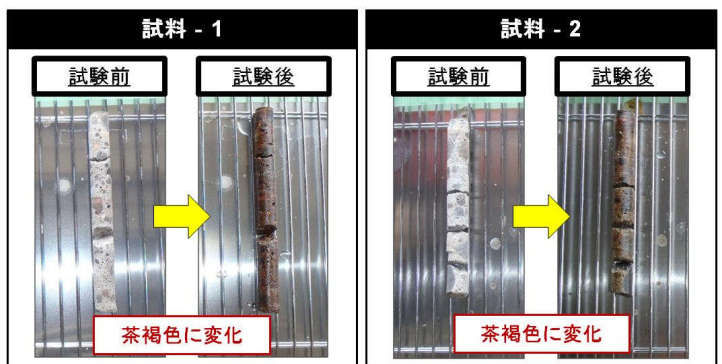
写真-2 呈色試験結果

亜硝酸リチウムの浸透状況を確認するためコアを採取し、呈色試験を行った。呈色試験の結果を写真-2に示す。呈色試験の結果、コアは呈色反応を示したことから、亜硝酸リチウムの浸透状況は良好であるといえ、鉄筋コンクリート桁内部の鉄筋腐食環境は改善されていることが確認できた。
