## 臨海部に位置する開削トンネルの中柱の補修工事における施工管理

東日本旅客鉄道株式会社 東京土木技術センター 正会員○ 小笠原 賢  
正会員 関田 竜典  
嶋野 芳憲

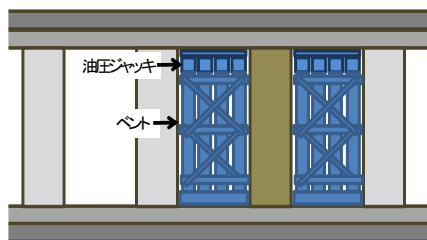
図7 仮受工の概況

上載荷重によって中柱に作用する軸力を受替えるためにベントを組み、油圧ジャッキにてプレロードを作用させた。この概況を図7に示す。中柱に掛かる軸力は骨組解析により算出した。解析結果より油圧ジャッキ1基当たり200kN/m<sup>2</sup>のプレロードを作用させることとした。

また、複数のジャッキを使用していることから均一に加圧できるように、荷重を25%ずつ4段階に分けてプレロードを作用させた。そして、プレロードの荷重を上げていく段階で、柱とはりの接合部のひび割れや、ジャッキとはりの接点に支圧によるひび割れが発生していないかを入念に観察することとした。

さらに、施工中も圧力管理とひび割れの観察を行い、上ばりの沈下測定を行うことで上載荷重の影響を詳細に確認した。本工事ではひび割れは確認されず、また上ばりの沈下はわずかであった。これより、プレロードを適切に行うことができたと考えている。
