### グラウンドアンカーの保全段階の計測挙動

中日本高速道路(株) 東京支社 浜松保全・サービスセンター	正会員 山本 稔	春名 晃宏
中日本ハイウェイ・エンジニアリング東京(株) 土木技術部	正会員○中村 友和	正会員 川崎 廣貴
同上	同上	高橋 広幸

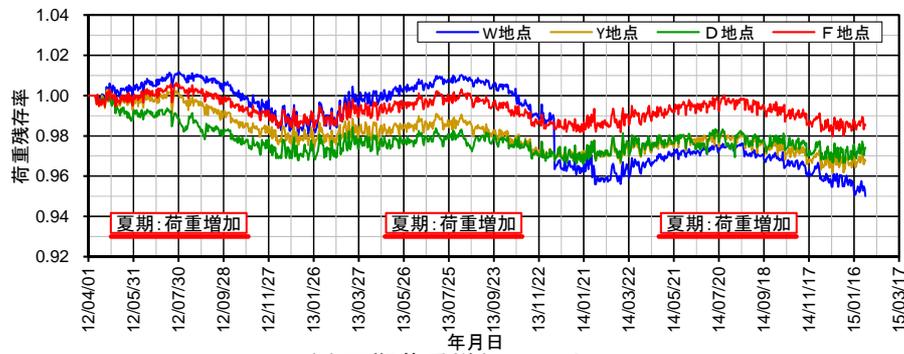
(a) 夏期荷重増加ののり面

同図(a)に見られる夏期荷重増加は、周期幅で1～3%の範囲であり、これは夏期の地表面付近の温度上昇に伴う地盤膨張の影響によるものと考えられる。D地点、F地点では、周期挙動の中でも2013年と2014年の同年7月頃の値はほぼ同一の値であり、経年評価では収束状態に達したものと考えられる。Y地点は周期挙動を保ちながら荷重がやや低下する傾向を示すが、その傾向は経年的に小さくなっており、いずれ収束に向かうものと考えられる。W地点は2013年12月～2014年2月の期間で荷重低減工を実施したものであり、この時期に急激な荷重低下が見られるが周期的な面では特に変化が見られない。

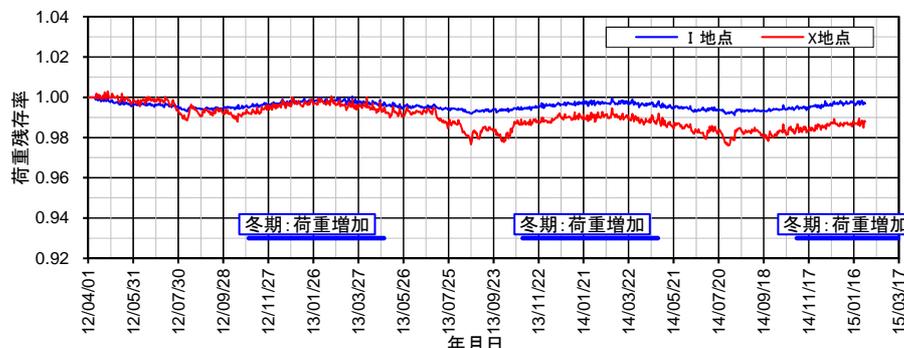
(b) 冬期荷重増加ののり面

同図(b)に見られる冬期荷重増加は、I地点とX地点で観測された。当該のり面はやや急勾配の北向きであり、のり面に浸出した地下水に凍結が見られることから、地表地盤の凍上が冬期荷重増加の主因と考える。

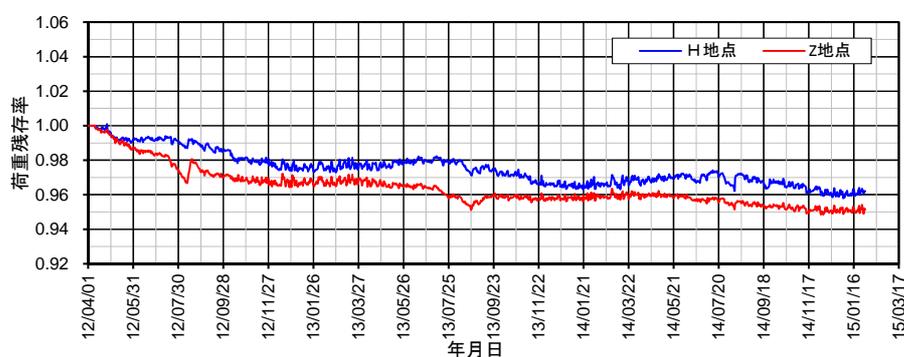
図-3 アンカー荷重残存率の漸減挙動

図-3に示すH地点とZ地点では、アンカー荷重の漸減挙動が観測されている。これらは他の地点と比べると、荷重低下の収束傾向がより緩慢となっており、荷重が安定するまでやや期間を要するものとする。この傾向は、アンカーの施工時期が比較的浅いのり面に見られ、引続き管理に留意したいと考える。

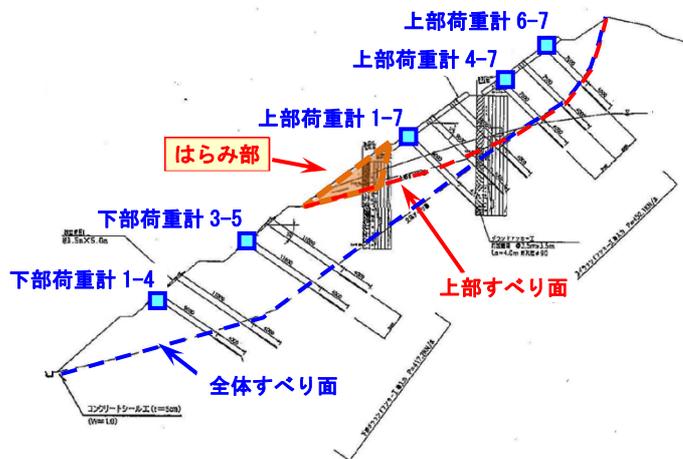
図-4 L地点の現場変状とすべり面

本のり面は、図-4のようにのり面段数が最大7段、地山は割れ目が発達した緩い流れ盤で上部が黒色片岩、

下部が緑色片岩からなっており、建設段階で全体すべりと上部すべりの滑動が生じて、それぞれにアンカー対策が施されたものである。保全では、2012年秋頃の詳細点検で同図のはらみ部に初めて小さな変状が確認され、その後の経過観察中の2013年夏頃に比較的大きなアンカー荷重低下が見られ、特別

点検を実施したところ、はらみ部で小段1段が40cm程度飛び出す変状が確認されたものである。

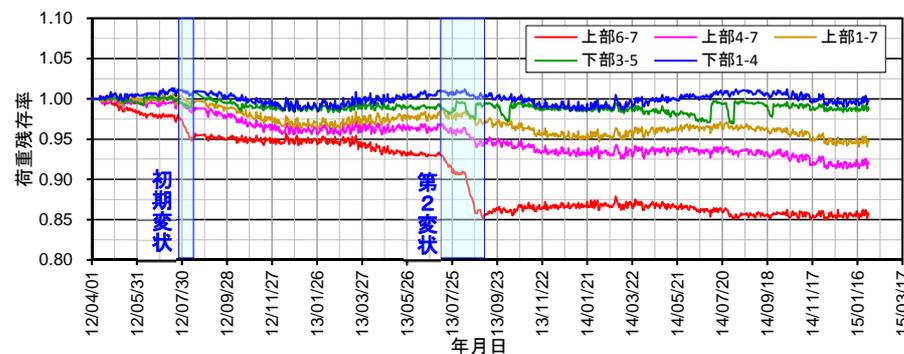
図-5 L地点のアンカー荷重の計測結果

図-5には本のり面のアンカー荷重の計測結果を示す。上部荷重計は上から6-7、4-7、1-7の3個であり、これらの荷重低下が比較的大きく、はらみ部の変状に伴うものとする。荷重低下量は大きい順で6-7>4-7>1-7である。時期的な面で見ると初期変状は2012年8月頃で、第2変状が2013年夏頃である。現在、当該変状を受けて、はらみ部にアンカー対策工を行ったところである。
