## 過荷重グラウンドアンカーの荷重低減事例と評価

中日本高速道路(株) 東京支社 浜松保全・サービスセンター 正会員 山本 稔 春名 晃宏  
 中日本ハイウェイ・エンジニアリング東京(株) 土木技術部 正会員○西田 直也 正会員 川崎 廣貴  
 同上 正会員 中村 友和

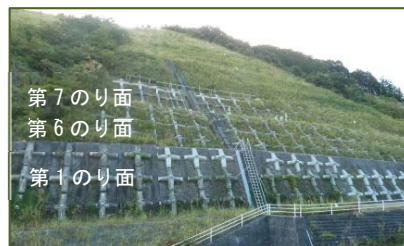
本のり面は、写真-1 に示すように、新東名高速道路に存在する最大段数が 21 段の長大のり面で、地質は四万十帯古第三紀瀬戸川層群の泥岩砂岩互層の地山である。本のり面の対策は、施工中の変状対策として、当初対策工のアンカー(1 次分)と増打ちアン

写真-1 のり面全景

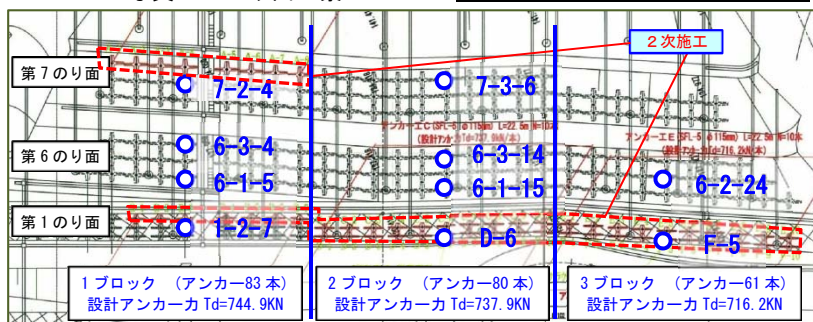
図-1 アンカー設置状況と荷重計位置

カー(2 次分)の計 224 本のアンカーが施工された。表-1 に本アンカーの仕様を、図-1 にアンカー設置状況と荷重計位置を丸印で示す。同図に示すように、アンカー仕様が 3 ブロックで設定され、10 個の荷重計が設置されている。赤破線の領域は、2 次施工分として追加されたものである。

保全段階では、特にのり面変位がないものの、表-2 に示す荷重計測値の 7 箇所許容荷重を超え、定常の過荷重状態であった。このため、本のり面のアンカーを対象に現場で実作用のアンカー力(残存引張力)を調査し、本来あるべき設計アンカー力に設定し直す作業を実施することとした。

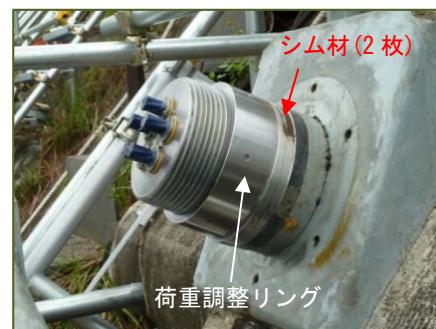
写真-2 アンカーヘッド部

アンカーの荷重調整は、残存引張力確認、調整量算出、荷重調整という作業順序で実施した。残存引張力確認はリフトオフ試験により現在作用荷重を調査した。調整量算出は(低減荷重×自由長)/( tendon 断面積×弾性係数)により求めた。荷重調整は当該アンカーが写真-2 に示すようにアンカーヘッド部に荷重調整リングとシム材(2 枚×10mm)が設置されていたことから、初めにシム材撤去により調整し、その後の微調整を調整リングで実施した。具体的には、調整量 13mm が算出された場合には、シム材 1 枚の撤去にて調整量 10mm とし、残りの調整量 3mm を調整リングにて行った。なお、本施工に先立ち、荷重低減時の影響が小さいと考えられる第 7 のり面 1 ブロックを選定して試験施工を行い、荷重調整が問題なく実施できることを事前に確認した。

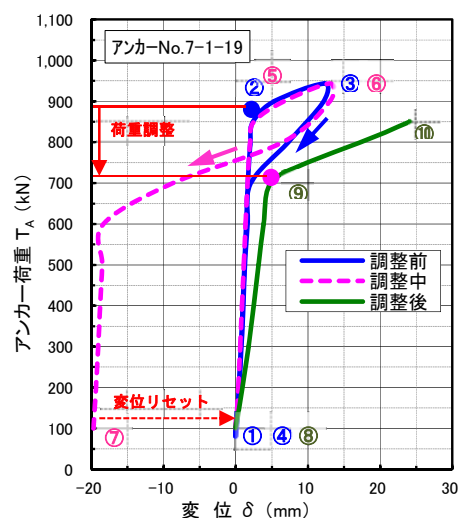
図-2 には、荷重調整時のアンカーの荷重変位挙動を実際の挙動事例で示す。同図に示すように、調整サイクルは調整前のリフトオフ試験による残存引張力確認、荷重調整、調整後荷重確認の計3回であり、荷重-変位挙動は①～⑩の順序で変化する。最初のリフトオフ試験による残存引張力確認は①～④の工程であり、②で残存引張力を確認できる。次の荷重調整は④～⑦の工程であり、⑥でシム材撤去と調整リングにてアンカーを緩め調整変位量に設定する。最後に⑦で変位計をゼロリセットし、再度リフトオフ試験を⑧～⑩の工程で行い、調整後荷重の適正をチェックする。本事例では除荷変位が約-20mmを示し、調整荷重は166kNの低減となり、設計荷重(716.2kN)への調整が正常に行われた。

図-2 荷重調整時の荷重変位挙動

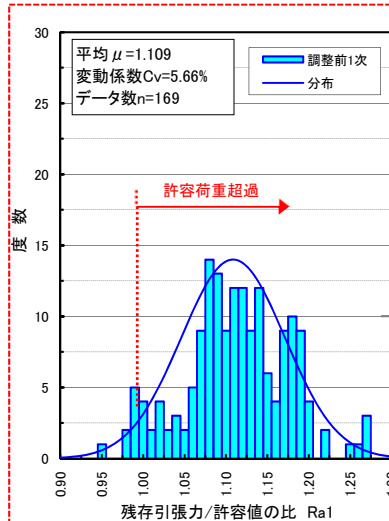
図-3 には、1次施工分の荷重調整前の残存引張力と許容値の比  $Ra1$

のヒストグラムを示す。荷重調整前の残存引張力は、平均比で  $Ra1=1.109$  (荷重868kN)、変動係数5.66%であり、全箇所設計アンカー力を超えていて、95%以上のアンカーで許容荷重を超過していた。

図-3 残存引張力の許容比 (調整前)

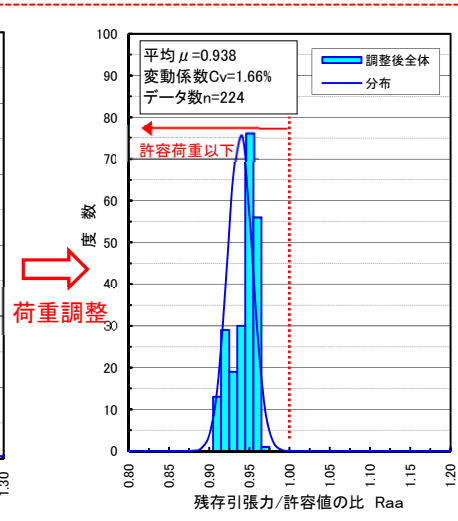
図-4 には、1次と2次施工分のアンカーを合わせて、荷重調整後の残存引張力と許容値の比  $Raa$  のヒストグラムを示す。荷重調整後の残存引張力は、平均比で  $Raa=0.938$  であり、全箇所が許容以下の1.0以下となっており、ばらつきも調整により小さくなったことが分かる。

図-4 残存引張力の許容比 (調整後)

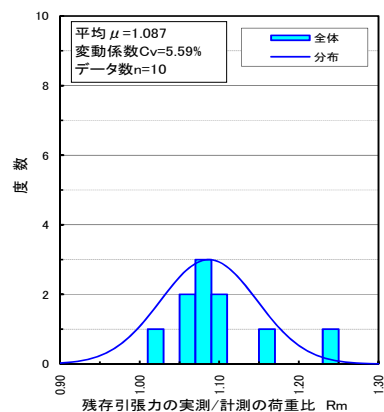
本のり面で自動計測用として設置された荷重計10個とリフトオフ試験による調整前荷重の実測値との比較を行った。図-5に残存引張力の実測(リフトオフ荷重)/計測(荷重計)の比のヒストグラムを示す。平均値は1.087であり、10箇所すべてにおいて実測値が計測値を上回り(荷重差で約50kN)、荷重計はアンカー力をやや小さく評価していた。

図-5 実測/計測の荷重比
