老朽導水施設の各種調査に基づく対策優先順位の評価

日本工営(株) 正会員 ○小谷 拓、沢田 陽佑

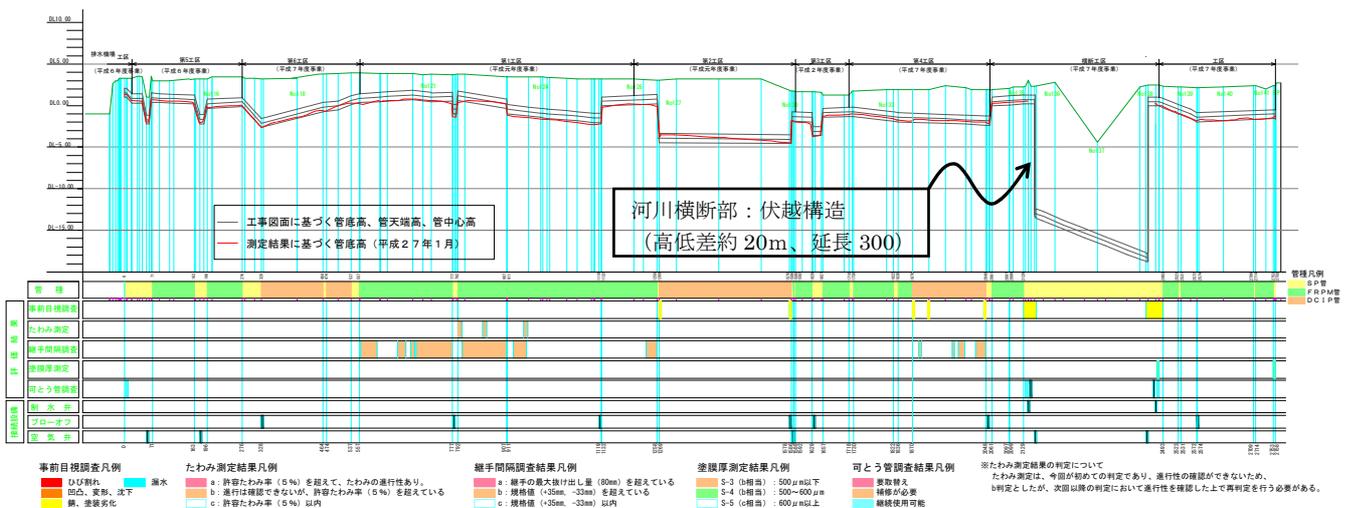
図-1 調査結果縦断面図

導水管内面に発生したひび割れ、漏水状況等の調査として、目視調査を行うとともに、導水管内部の水準測量による沈下測定や導水管内部のたわみ変形測定、FRPM管とDCIP管を対象とした継手の抜け出し量計測、超音波計測による鋼管部の塗膜厚測定を全線で実施した。また、制水弁など基礎構造が変化する地点に設置されたゴム製可とう管を対象として、ねじれや沈下、変形が許容値以内となっているか、ゴムの変質が生じていないかなどについて調査し、健全性を評価した。調査結果縦断面図を図-1に示す。

たわみ測定では、許容値の 5%を超える箇所が 3 箇所確認された。また継手間隔調査では、施工の管理基準値 (+35mm~-33mm) を超える箇所が FRPM 管の区間と DCIP 管の区間で散在していることが確認された。これらの区間は最大抜け出し許容量 (+80mm) を超える値ではないため、現時点では、漏水等の恐れはないと判断した。

たわみ値が許容値を超えている箇所、継手間隔が施工管理基準値を超えている箇所については、平成元年に施工されている区間で多く見られた。当該区間は施工後、5 年間程度通水が無かったため、構造的には内水圧が期待できない状態が長く続いたことになる。このため、全線が開通し、通水開始した時点で当該変状が見られたことも考えられるが、現時点では不明である。今後は、当該変状について、継続的な計測を実施し、たわみ値の増加や継手間隔の抜けの拡大等が確認された場合には、対策を検討することとした。

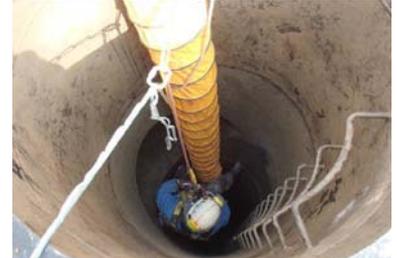
図-3 特殊高所技術による立坑調査

目視調査では、鋼管部に軽微な錆の発生や塗装の剥がれが見られたが、ひび割れや凹凸、漏水は確認されず、構造および機能の上では、大きな問題はないと判断できた。また、当施設の河川横断部は高低差約 20m、延長約 300mの伏越構造になっており、当該区間は特殊高所技術により管内に進入し目視調査を実施したが、ひび割れや漏水等の変状は確認されず、構造および機能は問題ないと判断できた。
