## 国道 53 号津山管内の供用 40 年以上のコンクリート舗装の維持補修の検討

中国地方整備局 岡山国道事務所 管理第二課 正会員 ○水上 裕介

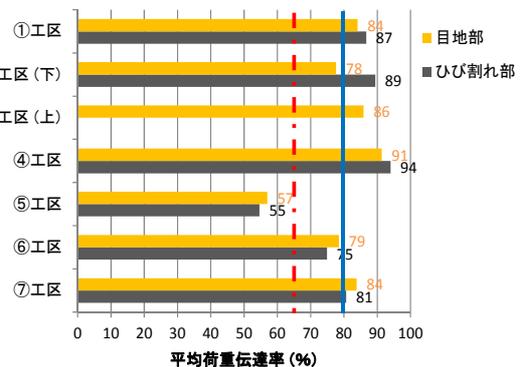
図-1 各工区の平均荷重伝達率

既往調査結果<sup>1)</sup>によれば、荷重伝達率70%付近を境にダウエルバー破断率が急増する結果となっている。⑤工区における荷重伝達率が他工区に比べて相対的に低下している。

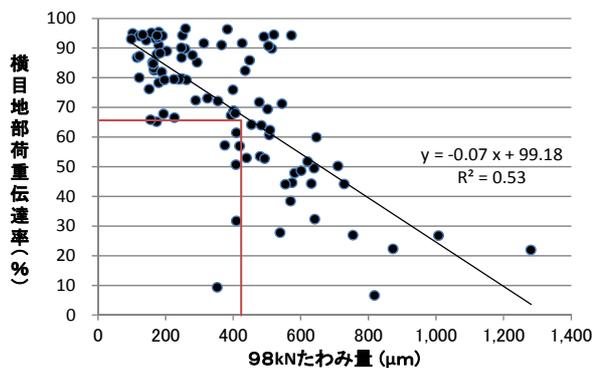
図-2 たわみ量と荷重伝達率の関係

FWD調査結果を基に、横目地部でのたわみ量と荷重伝達率との関係について整理した結果を図-2に示す。本区間においては、80%以上を「良好」、65~80%を「不十分」、65%以下を「否」とした場合、65%以上の荷重伝達率を保持するには98kNのたわみ量は400μm程度以下が望ましい結果となり、「ひび割れ部」にも同様な傾向が確認された。
