Zn シート工法によるコンクリート構造物の長期防食

(株)ナカボーテック 正会員○星野 雅彦 正会員 小林 浩之 正会員 大谷 俊介 正会員 篠田 吉央

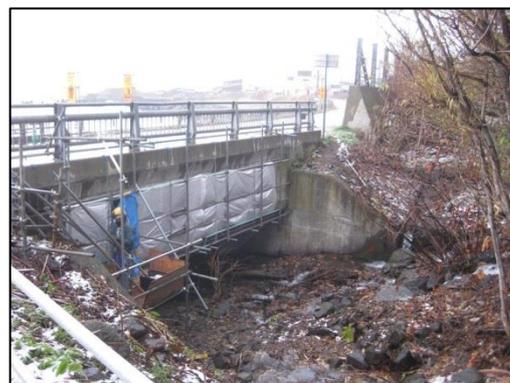
図1 調査橋梁写真

調査を行った橋梁写真を図1に示す。本橋梁は日本海側海岸線に位置し、1973年に建設された全長10m、幅6.5mのRC橋である。波浪や飛来塩分、冬季の融雪剤等の影響を受ける塩害環境下であり、山側からの河川水の影響も含め常時湿潤環境下ともなり腐食環境としては非常に厳しいと言える。本橋梁は平成5年に流電陽極方式の電気防食工法が試験的に採用され、平成8年に本施工が行われている。今回の調査は平成25年度に実施した。

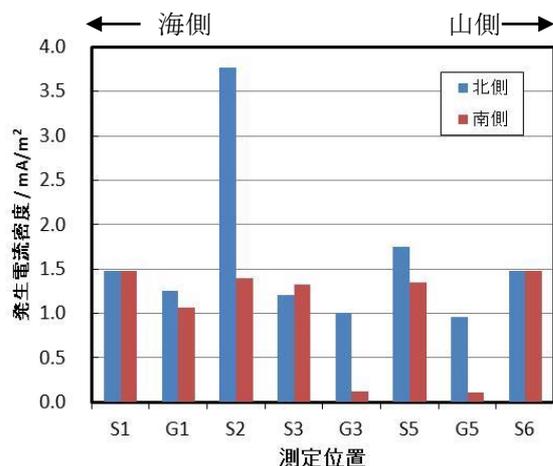
図 2 Zn シートの発生電流測定結果

発生電流密度は、設計防食電流密度 (20~30mA/m²) から 1.33mA/m² (全平均値) まで低減していた。最大値は北側 S2 床版の 3.77mA/m²、最小値は南側 G5 桁の 0.11mA/m² であった。同じ桁や床版においても北側と南側で発生電流密度が異なるのは、陽極特性が異なることが原因として挙げられる。北側 S2 床版と南側 G3 桁・G5 桁が他と比べて異なる値を示したが、それ以外については 1~1.5mA/m² であり、測定位置による違いはなかった。

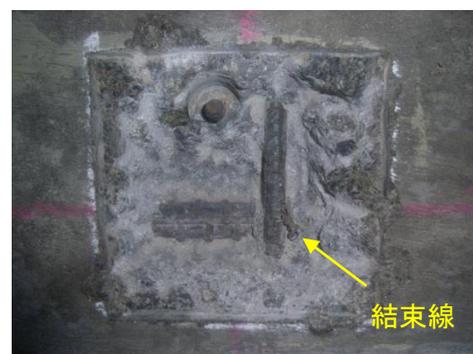
図 3 鉄筋の目視確認結果

鉄筋の復極量は、26mV~730mV の範囲であり、59 箇所中 3 箇所で防食基準である 100mV を満足しなかったが、ほとんどの個所で防食状態と判断された。一部、陽極を取外し、鉄筋の状態を目視確認した結果を図 3 に示す。結束線も残存している状態であり、鉄筋に腐食はなく防食状態は良好であった。

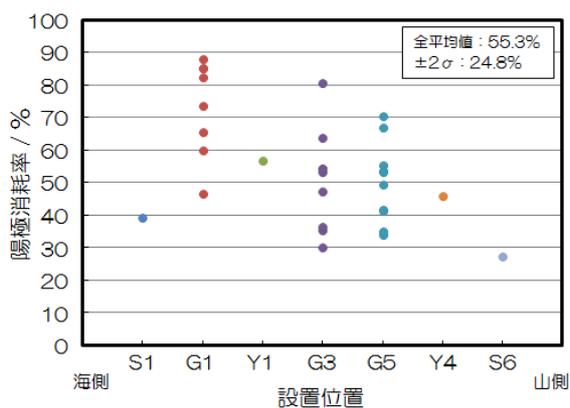
(a) 陽極消耗率

各設置位置における陽極の消耗率と陽極寿命を図 3 に示す。陽極消耗率 (a) は同一の桁および梁間でばらつきはあるものの、いずれも 90%以下 (全平均値 55.3%) を示していた。測定データ数の多い桁に着目した場合、海側に近い G1 桁の消耗率が高い傾向にあり、発生電流密度の傾向とも対応している。陽極寿命 (b) は、いずれも設計寿命である 15 年を上回っており、最短で 21.3 年 (G3 桁)、最長で 62.8 年 (S6 床版)、全平均値は 35.1 年であった。設計寿命を上回った原因として、発生電流密度が設計電流密度以下に低減したことが挙げられる。
