## 地盤改良工事における「見える化」モニタリングの一例

東洋建設(株) 鳴尾研究所 正 ○ 鶴ヶ崎 和博 宮本 順司  
 同 上 九州支店 正 松本 典人  
 神戸大学大学院 正 芥川 真一 張 海華

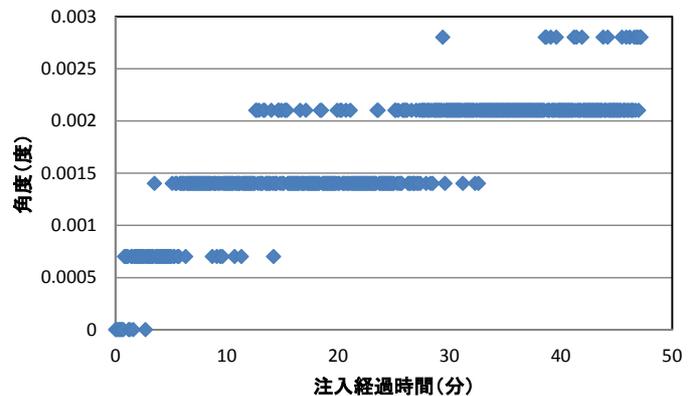
図-2 施工時における地盤変状計測結果

現地計測作業は2014年冬期の夜間に行った。地盤変位に関する管理基準値を表-1に示す。各基準値に合わせて傾斜計のデータロガーの発光色を設定した(写真-4)。注入開始とともに10秒間隔で地盤変位の計測を行った。図-3に注入約1時間中の地盤変位結果を示す。地盤の鉛直変位データは傾斜角度を計測している。グラフに示すように、注入とともにわずかではあるが傾斜角が増大しており、地盤変位を非常に精度良く計測できていることがわかる。本計測範囲内の地盤変位は最大約  $0.003^\circ$  であった(計測架台幅1mあたりの換算鉛直変位は約0.05mmを示す。参考として、一次管理基準値の今回の計測器による角度は約  $0.3^\circ$  である)。また同時に観測したレーザー墨出器での鉛直変位はゼロであった。結果として、今回の観測期間中においては、注入による地盤変位の影響を受けることはなかったものと評価できる。
