## JR 山口線白井地区における土砂災害復旧工事に関する一報告

西日本旅客鉄道(株) 鎌田 和孝、中島 卓哉

(株)大林組 正会員 ○荒木 博、昼田 徹志、山田 宏

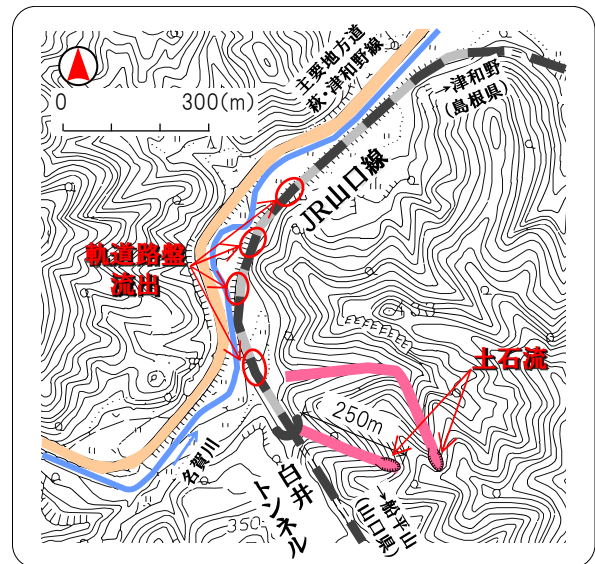
図-1 被災概要

JR 山口線の白井トンネル北側（島根県側）坑口から約 1km の区間において、2 か所で発生した土石流や隣接する名賀川の増水により、土水によるトンネル埋没や鉄道路盤の流出などの甚大な被害が発生した(図-1、写真-1)。

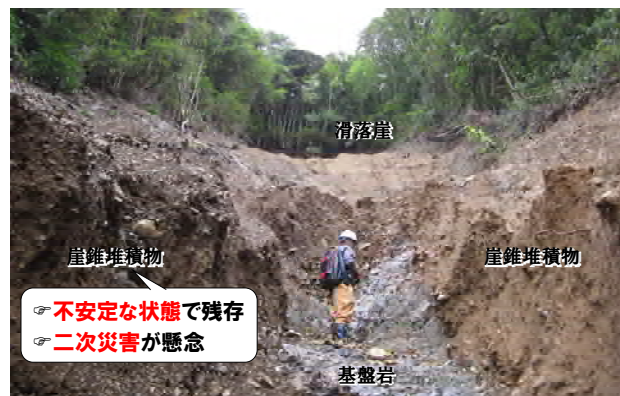
写真-2 土石流発生後の斜面（滑落崖付近）

被災直後の調査により、土石流の発生源となった斜面上に崖錐堆積物が不安定に残存していることが確認されたため、二次災害の発生が懸念された(写真-2)。

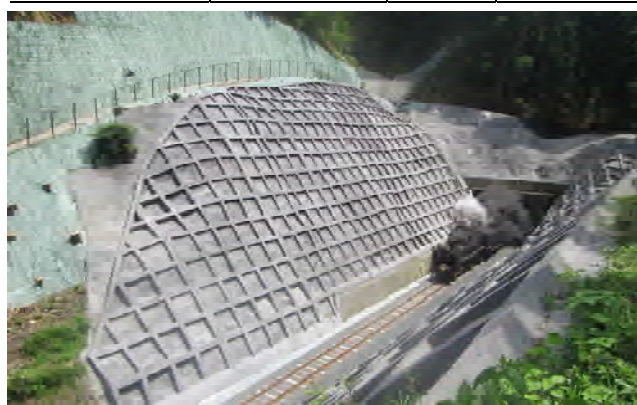
写真-4 開通状況

当該工事は、二次災害発生の危険性が高い箇所における厳しい施工条件下での災害復旧工事であった。早期復旧に向けて、工事中に実施したさまざまな取り組みにより、無事故無災害で平成26年の5月末までに軌道工事に着手でき、平成26年8月23日に全線開通を実現させることができた(写真-4)。わが国では、地球温暖化の影響に伴う降雨特性の局地化・激甚化が懸念されている。本稿が、わが国の地盤防災の一助になれば幸甚である。
