レール傷検知性能向上への取り組み

日本機械保線株式会社 正会員 ○遠藤 哲矢  
日本機械保線株式会社 下前 卓

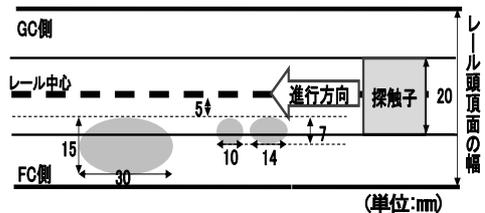
図-2 シェリング傷の発生位置と探触子の走査位置

角型探触子導入後の H20 年度の測定において、再び FC 側に偏るシェリング傷の未検知事象が発生した(図-1)。この原因は探触子の走査位置に対して FC 側に外れた位置にシェリング傷が発生したためであった(図-2)。

シェリング傷はレールと車輪との接触面が起点となり発生する。東海道新幹線では、H24 年度より走行安定性をより向上させるために、レールと車輪との接触面がレール中心より FC 側になるようにレール削正車で削正を行っている。そのため今まで以上にシェリング傷が FC 側に偏って発生することが予想された。

探触子の形状とレール頭部の接触状況(図-3)に着目し、探触子をFC側へ拡幅する案を検討した。拡幅することでGC側の探傷範囲を保持しつつFC側の傷を検知できるようになる。しかし、拡幅しすぎるとレール頭部から側面にかけての急な13Rの曲面に探触子がかかってしまい、水膜が形成せずに測定不良になってしまう。そこで、レール頭部の平面に近い600Rの範囲内で最大限に探触子を拡幅することが妥当だと判断し、拡幅量をこの条件を満たす5mmとした。図-4は実際に試作した拡幅探触子である。
