レールフレーキングの管理方法に関する一考察

東日本旅客鉄道株式会社      正会員    ○小松   佳弘    東日本旅客鉄道株式会社      正会員      熊倉   孝雄  
東日本旅客鉄道株式会社                      塚田   佑士    東日本旅客鉄道株式会社                      仁藤   雄基  
東日本旅客鉄道株式会社                      秋山   雄二    東日本旅客鉄道株式会社                      山口   善弘

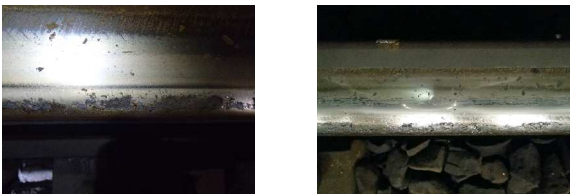
写真 1 対象箇所 A (累積通トン 2,170 万 t)

試験敷設後のフレーキングの発生状況と摩耗量を追跡調査するため現場調査を実施した(表 2). その結果, 敷設から 1 年未満であるにも関わらずフレーキングの発生を確認した(写真 1).

| 箇所 | 現場調査日<br>(レール交換からの日<br>数通トン) | 外観 | 摩耗量 |
|---|---|---|---|
| 対象箇所 A | 204 日 (2,170 万 t) | 連続的なのはく離 | 0mm |

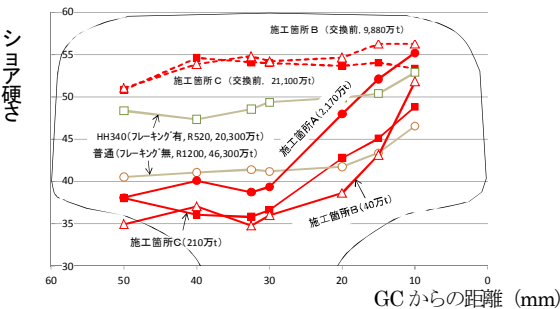
図 1 レール頭部の硬さ分布

次にレール頭部の硬さを計測した. 計測方法は各側点をショア硬度計で各 5 回ずつ計測し平均値を用いた. そ

の結果すべての箇所でゲージコーナ部に近づくほど硬さが大きくなり, ゲージコーナから 15mm の位置では熱処理レールとはほぼ同等の硬さ(Hs=45 程度)であった.

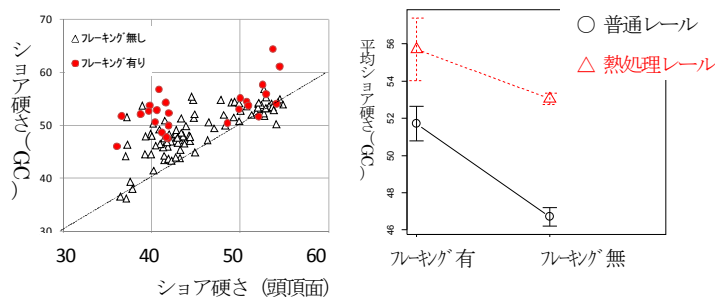
図2 フレーキング有無によるショア硬さの比較

既往の研究で車輪とレールの接触による塑性流動がゲージコーナ一部分の損傷の原因の一つであると推定されていること<sup>2)</sup>や試験敷設の結果、頭頂部の硬さが著しく増加していたことからフレーキング発生の予測方法の検討を行うにあたってレール頭部硬さに着目した。そこで、まずフレーキングの有無によるショア硬さの比較を行ったところ、フレーキング発生箇所の方がゲージコーナ一部分の硬さが大きい傾向が見られた(図2)
