## レール頭部補修溶接(THR)の検証

九州旅客鉄道株式会社 正会員 河野 皓治 正会員 幸野 茂  
正会員 佐古 武彦 正会員 ○清水 惇 西本 晋平

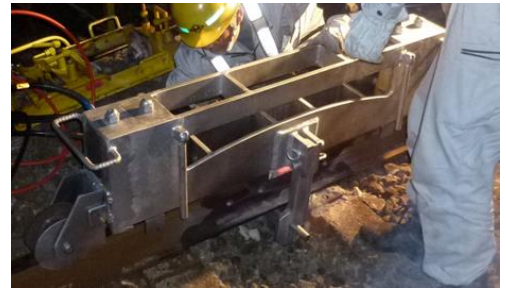
図-3 矯正機

JR 九州の東小倉実習線にて、THR を試験的に施工した際、レール頭部に局所的に熱を加えるため、レールへの熱影響でレール頭頂面に落ち込みが生じ、レール溶接部の仕上がり基準(−0.1mm〜+0.5mm)を超過する結果となった。そこで、専用の矯正機を製作し、溶接箇所的前後3締結を緩解し、強制的にレールをこう上させて実施した。数十口程度実施した結果、仕上がり基準内に収まるよう施工可能となった。使用した矯正機を図-3に示す。

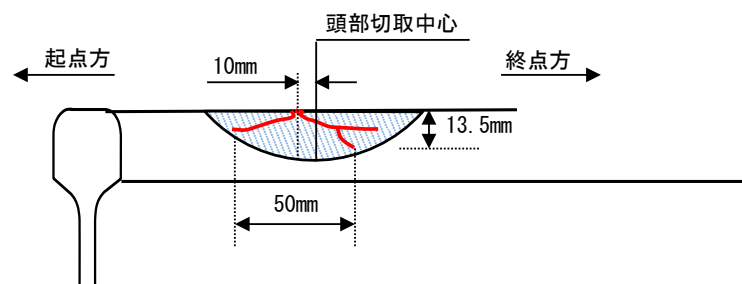
図-5 探傷結果及び頭部切取断面の位置関係

日豊本線荏田・小波瀬西工大前間 16k644 付近で実施した事例を示す。当該箇所は事前のシェリング検査において、横裂深さ 15mm の箇所である。THR 施工におけるレール頭部の切取りは切取標準断面(図-4)が決まっているため、水平裂と横裂の大きさと位置を正確に把握する必要がある。そこで、施工実施前に再度超音波探傷及び横裂測定を実施した(図-5 参照)。図-5 のように、施工直前の超音波探傷、横裂測定結果を受けて、シェリングを完全に除去できるように水平裂長さと横裂長さのバランスを勘案し、頭部切取中心を亀裂起点から 10mm 終点方とした。

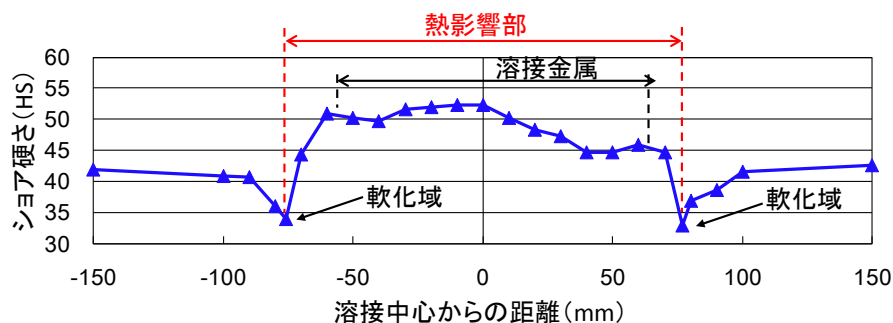
図-6 レール頭頂面ショア硬度分布

また硬度測定によるショア硬度(HS)はに示すように、熱影響部及び溶接金属部の硬さはレール母材に比べ、やや高い値をであり、通常のゴールドサミットと同様の傾向を示した(図-6 参照)。
