## シーサスクロッシング新設における通り狂い整正作業の一考察

大鉄工業株式会社 正会員 ○寺田 純  
 大鉄工業株式会社 芦田 和幸  
 大鉄工業株式会社 門脇 政嗣

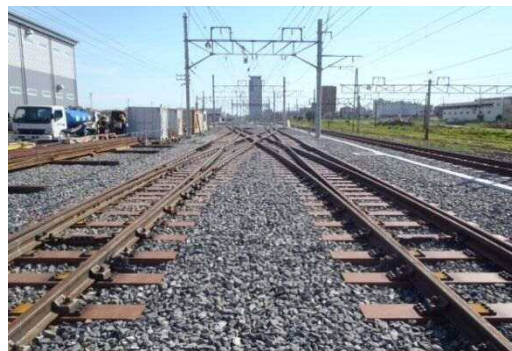
写真 1 P704・705SC

吹田信号場基盤整備事業に伴う軌道工事において、吹田貨物ターミナル駅構内分岐器 P704・705（シーサスクロッシング 50N-10#合成まくらぎ）の新設を行った(写真 1)。その際、シーサスクロッシング（以下、SC）内にて生じた軌道狂いの整正作業について以下に考察する。

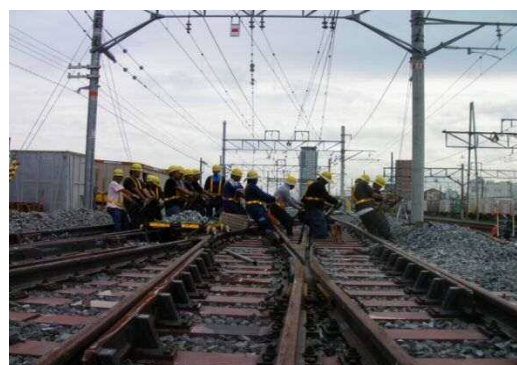
写真 2 通り整正作業

SC 新設工事完成後、7 月にダイヤ部中心において、山側方向の通りの狂い値が -9 mm となった。（通り狂いの仕上り基準値は ±4 mm 以内である。）

当初、通常の通り狂いの整正作業を①バラストを緩めバール・ジャッキを使用する方法、②一度バラストを撤去しバール・ジャッキを使用する方法を用いて行った(写真 2)。昼間作業 4 日、夜間作業 1 日を費やし施工を行ったところ、一時的には基準値内に収まったが、再度昼間になると通り狂いが発生するという結果となった。

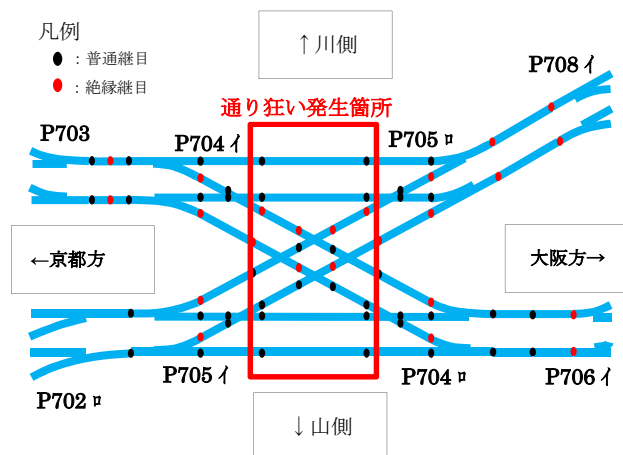
図 1 通り狂い発生時のレール配列図

- SC 前後複数継目にわたり、絶縁継目が敷設されていることと、周辺の継目、及び SC 内の遊間がすべて無遊間となっているため、レール温度上昇に伴いダイヤ部中心へ軸力が集中している。（推定）(図 1)

SC 前後の継目部を確認したところ、P703 頭－P704 イ分岐側－SC ダイヤ部中心－P705 ロ分岐側－P708 イ頭の各継目について、すべて無遊間であった。よってこの区間の軸力が SC ダイヤ部中心へ集中したものであると考えられた。
