## スラブ軌道突起部周辺CAモルタルの簡易補修方法の提案

東日本旅客鉄道株式会社

東亜道路工業株式会社技術研究所

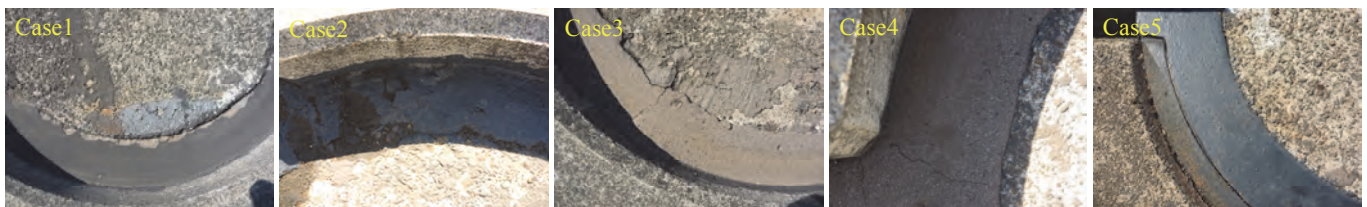
写真-1 冬季2シーズン経過後の各 Case の外観

Case1 はアスファルト系保護材の HF シールを塗布しているが、紫外線によるアスファルト特有の微細なひび割れ劣化がみられ、一部に剥がれが発生した。既設 CAM に高耐候性保護材を直接塗布した Case2 も一部に剥がれが発生した。Case3 では注入厚さが薄い箇所の CRAM にクラックが発生し、打音検査にも異常がみられた。Case3, 4 は保護材を塗布していないため、表面のアスファルト分が劣化し、風雨等に浸食され補修材の中に含まれている細骨材が露出し始めている。Case5 は高耐候性保護材の剥がれや CRAM のクラック等の劣化や圧縮強度の低下は見られず、打音検査でも異常は無く健全と思われる。

| 施工箇所 | 圧縮強度 (N/mm <sup>2</sup> ) | ハンマによる打音検査 | 目視 |
|---|---|---|---|
| Case1 | 既設CAのため未測定 | 異常なし | 剥がれ有り |
| Case2 | 既設CAのため未測定 | 異常なし | 剥がれ有り |
| Case3 | 4.55 | 異常有り | クラック有り |
| Case4 | 4.65 | 異常なし | クラック有り |
| Case5 | 5.60 | 異常なし | 異常なし |

- ・ 簡易補修方法は作業開始から1時間程度で施工が完了する
- ・ 樹脂系補修材とは異なり、繰返し補修する場面でもはつり作業に労力を要さないため作業効率が良い
- ・ 簡易補修方法において注入厚さが30mm未満の場合では、打音検査による異常やクラックが発生するという問題が明らかになった
- ・ 施工直後に保護材を塗布することにより、供用後の剥がれや風雨等の浸食や紫外線劣化を抑制できる
- ・ 補修提案断面において試験施工した結果、冬季2シーズン経過しているが異常がなく健全であることを確認した
