列車間合の短い線区における踏切の軌道管理方法の提案

東海旅客鉄道株式会社 正会員 仲村 貴文
東海旅客鉄道株式会社 正会員 生田 周史

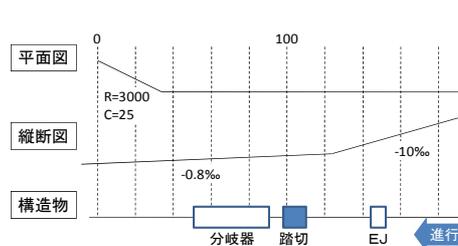
図-1 踏切箇所概要

当該箇所の概略(図-1)及び測量結果と計画線(図-2)より特状を述べると、「勾配変更点(以下、「IP」)と R3000 の曲線が続く区間に EJ、踏切(連軌 L=12m)、分岐器が介在」、「長年の列車衝撃により、いわゆる大だるみが発生し、IP が踏切内部まで移動」、「冬期の融雪剤の影響等により、連軌締結装置(図-3)のタイプレート・板ばねの腐食が進行し、レールパッドもつぶれ、二重弾性締結の機能が低下」、「交通量の多い踏切のため、自動車通過時に連軌自体がばたつき、路盤や連軌ブロックの不陸が発生」、「動的的高低狂いは、進行は遅いものの整備基準値(23mm)に近い値」などが認められた。また踏切においては、本来の連軌機能が低下しており、後述する締結装置補修やモルタル注入の対策の検討とともに、今後の軌道整備性を鑑みた総研化も含め、踏切区間の抜本的な対策を早急に講じる必要があった。

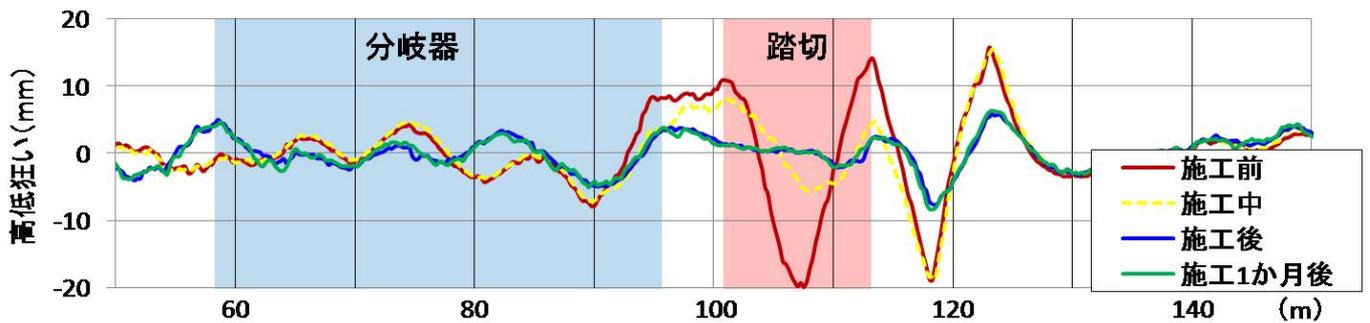
図-4 総研化施工前後の軌道状態(高低)

施工後の動的な軌道状態は、図-4に示す通り、施工前に比べて踏切、分岐器共に大きく改善した。IPを移動して列車衝撃を緩和した効果もあり、施工1か月経過後も軌道狂いの進行がなく良好な軌道を維持している。

まず、連軌ブロックの撤去及び木まくらぎによる仮受けによる仮のレール支持状態の期間を最小限とするため、12tの大型油圧ショベル等を用いた施工を2日間で行った。その後、路盤撤去および道床・PCまくらぎ新設を2日間で行い、レール支持力を十分確保した上で、レール取替及び分岐器を含めた軌道整備を1日で行った。計画線については、踏切での列車衝撃緩和のためIPを踏切外へと線路諸元に近づけること、及び戻り抑制のために最大こう上量が30mm程度となるように設定し、こう上を行った。最終的にクレーンによる総研ブロック新設を1日で行い、通行止め期間内での良好な軌道づくりを達成することができた。なお、施工中は大型重機使用時の隣接線との離れ、及び架線との離隔確認による安全性確保のほか、日々の施工後の軌道取り付け状態をレベル測量と小型軌道検測装置により良好であることを確認し続けた。

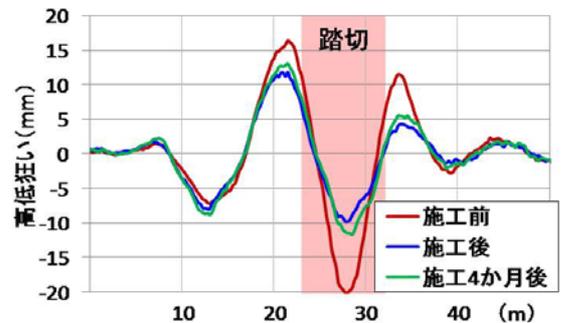
図-5 締結装置補修前後の軌道状態(高低)

今回施工した総研化工事以外の連軌補修方法としては、タイプレート・レールパッド取替やレール下に調整板(最大6mm)を挿入してレールをこう上する方法(以下、締結装置補修)及び路盤にモルタルを注入して連軌ブロックとレールを同時にこう上する方法(以下、モルタル注入)がある。高低復元波形および水準狂いから調整板挿入量を算出して締結装置補修を行った踏切の施工前後の軌道状態を図-5に示す。改善量は10mm程度に限られるが、施工4か月後も軌道状態を維持している。また、モルタル注入を行った踏切の施工前後の軌道状態を図-6に示す。当該踏切は連軌ブロック自体のばたつきがあったため、モルタル注入によるこう上(1日)を行い、こう上不足分を締結装置補修(2日)にて行った。レール取替を含め4日間施工となったが、軌道状態は施工3か月経過後も軌道狂いの進行がなく良好な軌道を維持している。
