## 2号まくらぎ線ばね補修工法の検討

九州旅客鉄道株式会社 正会員 ○河野 皓治 正会員 幸野 茂  
九州旅客鉄道株式会社 正会員 佐古 武彦 西本 晋平

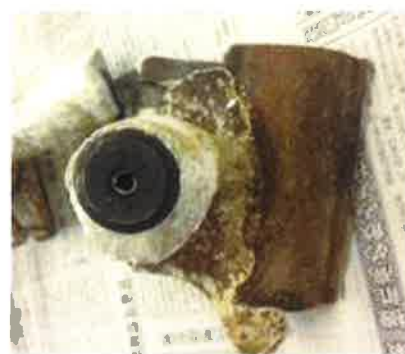
図-5 ショルダーボルトの偏心

性能照査試験は、疲労試験、横圧载荷試験、電気抵抗絶縁試験、引抜抵抗試験を実施した。疲労試験については、100万回载荷終了後も角部材・接着部ともに破損等異常が無いことが確認できた。また、横圧载荷試験については、A荷重(極まれに発生しうる極大荷重)を载荷したところ、レール横変位が1.5mm程度で収まったことを確認した。電気抵抗絶縁試験についても異常は確認されず、引抜強度試験は最大荷重100kNまで载荷し、再生ショルダーの浮き上がり等不具合は確認されなかった。しかしながら、一部図-5に示すようなショルダーボルトの偏心が見受けられた。これは、再生ショルダーと固定ボルトを接続する際に、直角に接合されないまま挿入したことが原因である。ショルダーボルトの偏心が発生した場合、接着不良による引抜抵抗力が不足する恐れやPC鋼棒に接触する可能性があるため、施工前にショルダーと固定ボルト軸の曲がりがないかどうか確認する必要がある。
