## スラブ軌道用多頭式ボルト緊解機の現場性能確認試験

東日本旅客鉄道株式会社 正会員 ○渡部 慎吾  
東日本旅客鉄道株式会社 正会員 佐竹 宣章

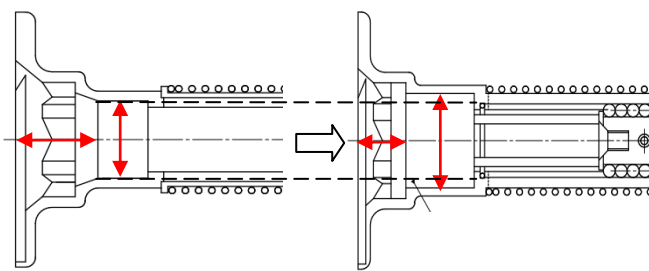
## 課題1. 緩解時ソケットの空転

営業線には、様々なナットが使用されている。(表-2) その中でも、ナットの上部の形状が特殊であるスペースロックナット(表-2 左から3番目)を湿潤状態でつかまない(空転)する事象が発生した。

原因...スペースロックナットがソケットの奥まで入らない為、ソケットとナット六角部との引っ掛かり長さが短くなり、外れ易くなっていた。

対策...ソケット奥の空間の内径を大きくし、さらに、ソケットまでの距離を短くすることにより、スペースロックナットが奥まで入るように形状を変更した。(図-3、4参照)

図-2 改造前

図-3 改造後

改修後、同条件で試験を行った結果、どのナットについても、正常に緩解、締結が可能であることを確認した。

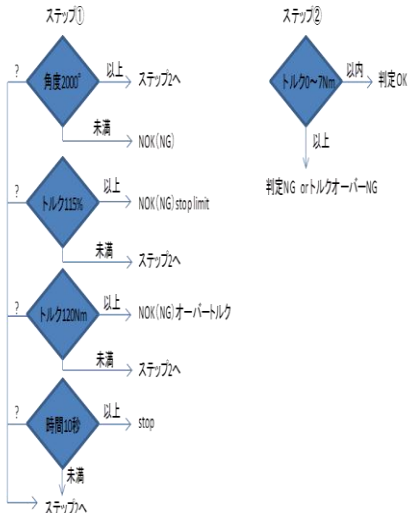
営業線にて、試作ボルト緊解機を使用し、緩解作業を実施したが、複数箇所ボルトが緩んでいなかった事象が発生した。

事象①ボルト緩解作業時ボルトが緩んでいない

- ②緩んでいないにも関わらず、OK 表示（本来、エラー音と画面に NG 表示）

- ①試作機の性能上 120Nm 以上のトルクを出しての緩め作業は不可能（破損の原因となるため自動でストップがかかる）
- ②ナットランナー（トルクを設定する機械）を制御するコントローラーの設定ミスにより、緩まないナットについても OK を表示していた。

事象②について、再現試験結果データから、本来ステップ 1 で NG を出すはずがステップ 2 へ移行している場合がある事が判明した。（図-4）その為、下表のように、NR コントローラーの設定を 2 ヶ所変更した。（表-3）

表-3 設定変更

同じく、同条件下で改修後性能確認試験を実施し、正常に動作していることを確認した。
