## 軌間内散布可能なミニホキの現場性能確認試験

東日本旅客鉄道株式会社 正会員 ○佐々木 亨

### 1. はじめに

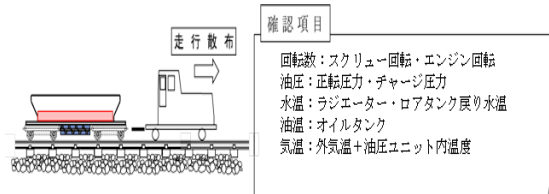
図 3 試験測定項目

夏季の外気温上昇時にスクリーウの碎石の噛み込みによるエンジンストップが発生した。その原因究明の為、エンジン稼働時間等、事象発生時と条件を合わせ再現試験を行い原因の究明を行なうこととした。ミニホキの各部位にセンサーを取付け、散布中において測定を実施した(図 3)。

データ解析の結果、作動油温が最大 108℃まで上昇していることが判明した(表 2)。作動油温度が上昇したため、粘度が低下し、スクリーウの回転トルクが低下したと推測された。また、油圧発生装置内(以下機関室内)の温度が 65℃まで上昇したとにより、機関室内にあるエアクリーナーの吸引が暖気を吸引し、エンジン効率が低下したことが推測された。よって、以下の対策工事を実施することとした。

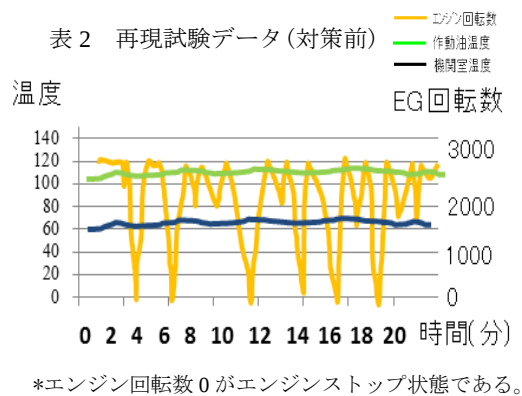
図 4 オイルクーラー設置

測定を行った結果、作動油 108℃→65℃と適正範囲に収まることをデータより確認した(取得データより、発生当夜の温度にて換算)。

① 作動油温度を下げるため、オイルクーラーの追加。

## ① オイルクーラー設置(図 4)

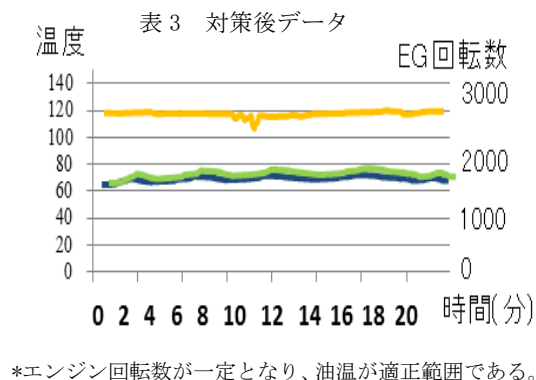
図 5 吸気口の改良

外気(冷氣)のエアを吸気することにより、対策前と比較し、エンジン回転数の落ち込みがなくなり、回転数が一定になった。

② エンジン効率を上げるため、機関室外から外気(冷氣)のエアを吸引するためにエアクリーナーの吸引口を改良。

## ② エアクリーナーの吸気口の改良(図 5)

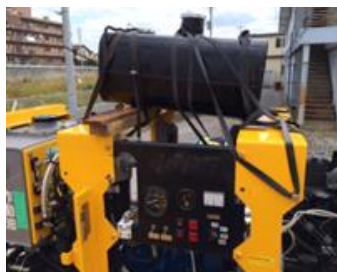
図 6 燃料タンク傾斜

カント区間 C=104mm にて、スクリーアの碎石の噛み込みとエンジンストップが発生した。原因を調査すると燃料(満タン 38L)が 1/4 程度の状態でカント区間の散布作業を実施したと推測された。この燃料不足が直接の原因に起因したかの検証を行う為、基地内にて再現試験を行った。試験内容は、燃料タンクを傾け、同カント状態を作り、燃料が少量(1/4)の状態で散布を行った(図 6)。またミニホキの各部位にセンサーを取付け①エンジン回転、②スクリーア回転数、③ポンプ圧力、④チャージ圧力の測定を行った。

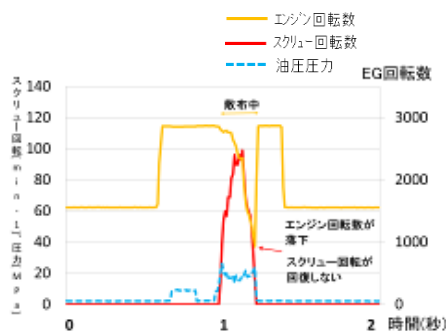
図 7 再現試験データ

試験結果から、燃料の残量が満タンの 1/4 以下の少ない場合、カント区間において燃料タンクからエアを吸い込みエンジン出力低下を生じ、その際、詰まりやエンジンストップの事象につながる事が判明した(図 7,8)。よって、対策として、「機関室に燃料が 1/4 以下の場合は、必ず給油」の注意ステッカーを貼り、注意喚起を図ることとした。

## エンジン回転数の落下及び詰まり現象
