## 槽状桁端支材切欠部の疲労き裂対策

## 1. はじめに

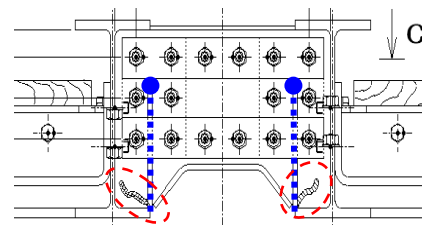
図-1 旧工法

溶接構造の槽状桁においては端支材切欠部に、疲労き裂が発生し問題となっている。この状況を放置すると腹板にき裂が進展する恐れがあるため早急な対策が望まれる。溶接構造の槽状桁は構造上、活荷重載荷時に左右の主桁に支点変位差が生じることにより支材切欠部に応力が集中し、き裂の発生が懸念される<sup>1)</sup>。特に斜角桁においては、この傾向が大きい。この変状対策として、構造的欠陥となっている端支材切欠部をなくすために、図-1に示すように端支材切欠部から上方に向かって切り込みを入れる方法（以下、旧工法という）を試行したが、端補剛材下端溶接部には大きな応力が発生しており、溶接補修を行ったき裂部よりき裂が再発し、恒久対策とするには課題を有しているのが現状である。

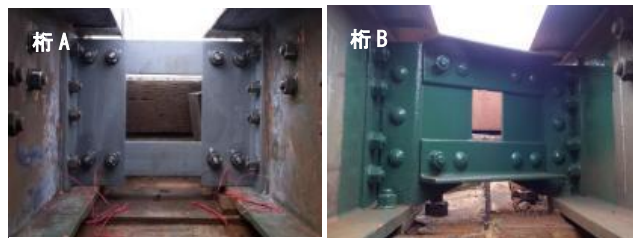
写真-1 新工法施工後

旧工法を適用したものの、補剛材下端部にき裂が再発生した桁（桁A）、およびき裂の発生した斜角桁（桁B）に新工法（写真-1）を適用し、対策効果の検証を行った。なお、両橋りょうの概要は以下の通りである。

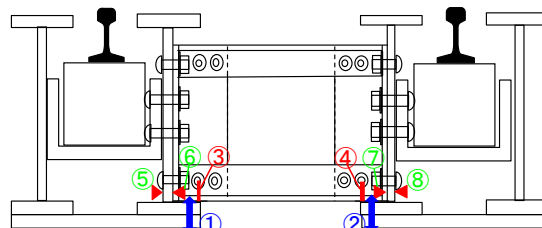
図-3 変位計・ひずみゲージ取付状況

支点変位を計測するために、左右主桁支点部（①，②）に変位計を取付けた。また補剛材下端の下フランジ端接触部（③，④）とウェブ下端部（⑤～⑧）にひずみゲージを貼付けた。施工前の測点③は切欠き部，施工前の測点④はき裂先端部。施工後は測点③，④とも補剛材下端部であるが，桁 A は下フランジ端部，桁 B は下フランジ縁部から 10 mm ウェブ寄りの位置である。
