## 東日本大震災による常磐線広野・竜田間北迫川橋りょうの被害と復旧

東日本旅客鉄道(株) 正会員 ○長谷川 真吾  
 東日本旅客鉄道(株) 徳江 裕司  
 東日本旅客鉄道(株) 鈴木 慎  
 東日本旅客鉄道(株) 萩野谷 幸太

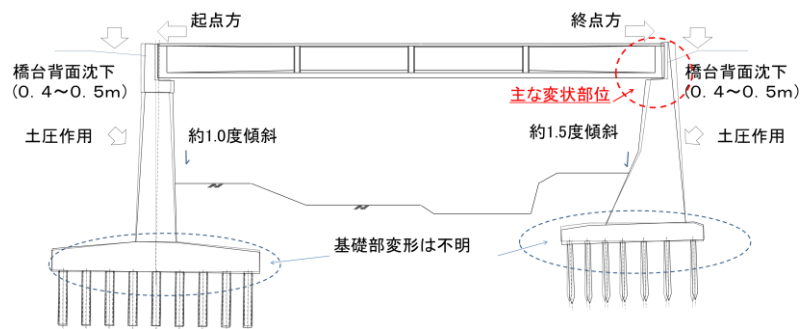
図-1 被災状況概要(北迫川橋りょう(下り線))

台背面は約 0.4~0.5m 沈下し、終点方のパラペット部に約 200mm のクラックが発生していた。終点方のパラペットと桁部の遊間は、財産図では 50mm であったが被災後は 0mm となっており、桁端部もコンクリートが欠けていた。沓に関しては、終点方の可動沓のみに変状が生じており、上沓と下沓の中心ズレ量は約 265mm であった。起点方の 1A(D)、1A(U)の橋台前面の傾斜角は、設計に対して平均的に約 1 度終点方に傾斜していた。また、終点方の 2A(D)、2A(U)の橋台前面の傾斜角は、設計に対して平均的に約 1.5 度起点方に傾斜していた。2A(D)のパラペットは、1A(D)が傾斜したことにより、1A(D)に固定沓で固定された PC 桁が、2A(D)のパラペット部を押し抜き、クラックが生じたと考えられる。

起点方の 1A(D), 1A(U) 橋台は、躯体自体に損傷が確認されなかった点、財産図および簡易計測から推定した変形量も橋台高さの 1~2/100 程度である点から、現状のまま供用可能と判断した。終点方の 2A(D), 2A(U) 橋台のパラペット部は、背面盛土を掘削、撤去した後、PC 桁端部より 50mm の遊間を確保してパラペット部を新設した。沓は、上沓を残置したまま、下沓部を撤去した後、上沓位置に整合するよう沓座を再構築し、ゴム沓に変更した。なお、ゴム沓に変更することで、線路直角方向に変位制限機能が無くなるため、桁間に線路直角方向の変位に対応するストッパーを新設した。ストッパーは L1 地震動で降伏しない強度で設計を行った。

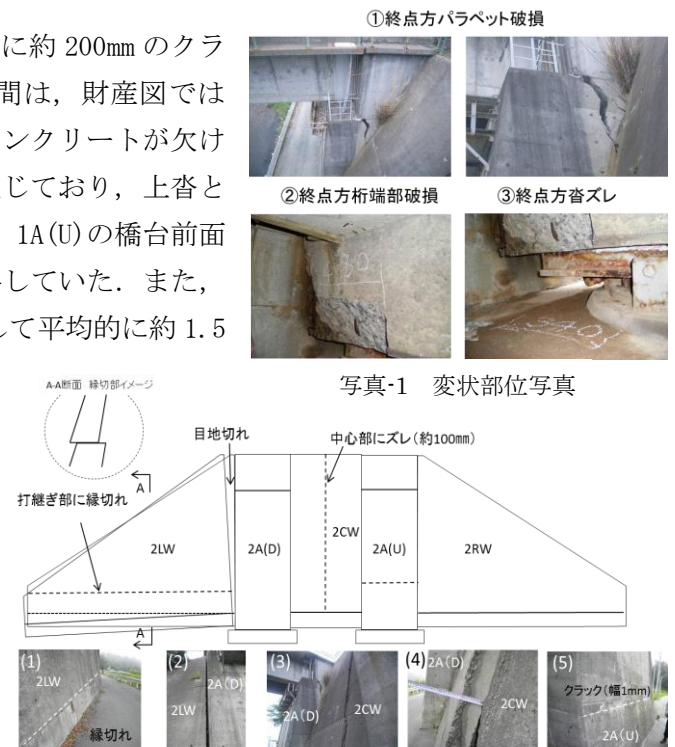
北迫川橋りょう終点方のウィング・もたれ壁の被災状況概要を図-2に示す。終点方左側のウィング部(2LW)および橋台間の盛土を抑えるもたれ壁(2CW)に大きな損傷が確認された。終点方右側のウィング部(2RW)の背面盛土部には沈下が生じていた。2LW は、道路面から

図-2 被災状況概要(終点方ウィング・もたれ壁)

高さ 500mm の箇所には壁体全体の水平方向に目地切れを生じており、上部の壁体が前にせり出している状況が確認された。また、2LW は全体的に山側に傾斜している変形モードとなっており、2A(D) 橋台躯体との線路直角方向の隙間は 70mm であった。2CW には躯体中心付近に鉛直方向にクラックが生じており、その食違い量は約 100mm であった。

終点方のウィング部 2LW, 2RW の壁体は、縁切れ部以外に目立った損傷はなかったため、縁切れした上部の既存の前壁躯体と一体化し、新たに壁を構築しないこととした。

2CW の壁体は鉛直方向に大きなクラックがあり、背面盛土材料の吸出しが懸念された点、また、鉛直クラック部が水みちとなることを防ぐ点から壁体を構築することとした。

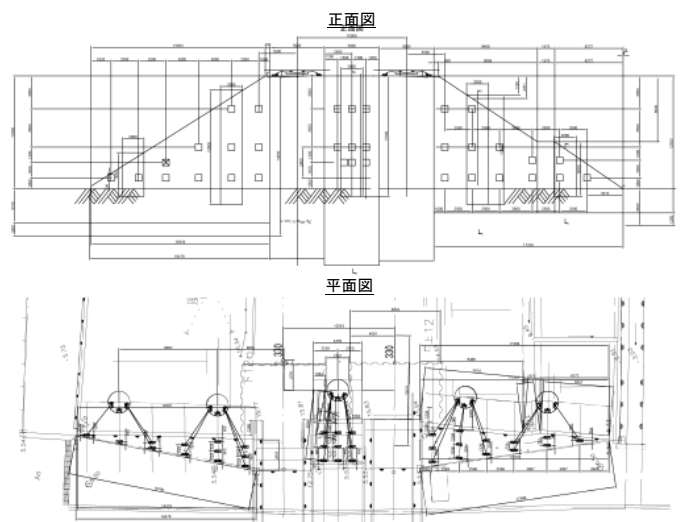
図-3 復旧施工図(ウィング・もたれ壁)

ウィング・もたれ壁ともに一体化とした理由は、①北迫川橋りょうのパラペット部復旧に伴い背面盛土を掘削したことにより、支持地盤が少なからず緩んだこと、②摩擦力により定着力を得るアンカーを施工するには、

河川部に作業台を設ける必要があり、渇水期施工を強いられることである。そのため、背面盛土部に深礎杭を施工し、杭と前面躯体をタイロッドでつなぐこととした。ウィング・もたれ壁の復旧施工図を図-3 に示す。

設計は、①L1 地震動に対する安定性を確保する、②下段のタイロッド設置位置を、用地支障しない範囲で設置可能なようにする。③現時点で水抜き孔が機能していない場合については、1 箇所/4m<sup>2</sup> 程度、水抜きパイプを設置することを条件として行った。
