## 大断面函体の分割施工における推進精度の確保

九鉄工業株式会社 正会員 ○海老根 達也

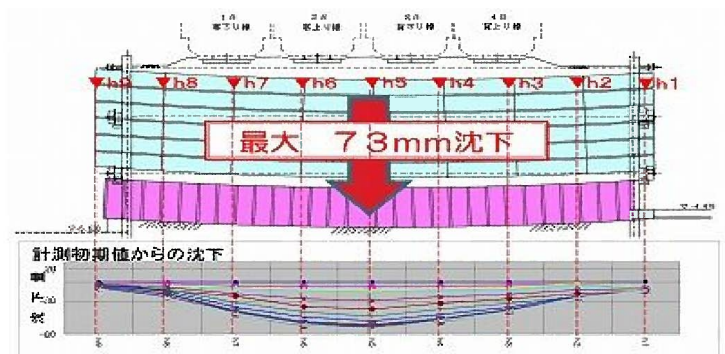
図-3 ガイド導坑掘削時の箱形ルーフ沈下グラフ

箱形ルーフの推進後、ガイド導坑掘削開始時から急激に箱形ルーフ及びガイド導坑に沈下が発生し、最終的に水平ルーフ上端部で最大73mm、ガイド導坑天端部で40mmと、撓んだような沈下結果となった。(図-3)

函体推進箇所は、既設架道橋等に囲まれており、導坑部まで水みちができやすい状況であったと推察される。そのためガイド導坑掘削時、切羽面は良好な粘性土であったが、降雨の影響によりガイド導坑底盤部に雨水が迂回し、導坑底盤部が泥濘化したと考える。(写真-1)

また、函体幅が 3700mm と小さいため左右導坑が近接しており、掘削による導坑上部のゆるみ範囲がボックス部の広範囲にわたったことから、共下がり現象を誘発することに繋がったと推察される。

- 1) ルーフ継手検証の結果、全ルーフ継手部に補強鋼材 (PL t=19mm) を現場溶接により設置。(写真-2)
- 2) 導坑支保工を一体化させるため、連結補強鋼材 (I-380) を設置。  
(写真-3)
- 3) 注入グラウトを行うためカバーロックとして導坑底盤部の地盤改良工を施工。
- 4) 地盤変位を軽減させ圧力計による注入管理が容易な、多点式注入グラウトを施工。(図-4)

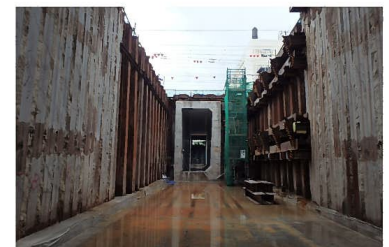
写真-4 函体推進完了

函体推進の最終的な精度として、管理基準値と現場での目標値を共に達成できた。(表-1)

軌道変状も、軌道隆起 13mm 程度、通り狂い 10mm 程度発生したが、始発列車には基準値以内に収まるように軌道整備し、作業終了時には通常の状態に戻すことができたことで、対策工として十分なものであったと考える。
