## 吹付コンクリートによる補修を行ったトンネルに対する維持管理について

東日本旅客鉄道(株)

### 1. はじめに

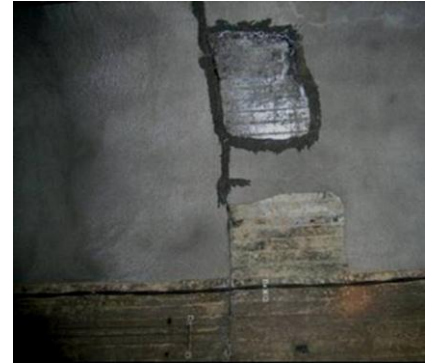
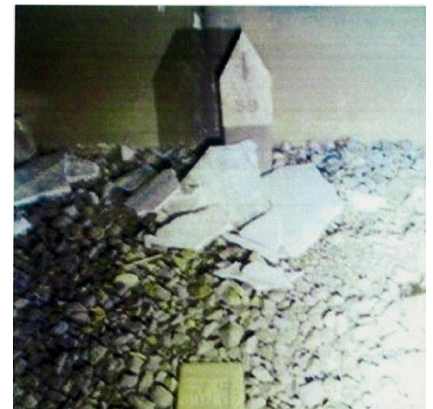
千葉支社管内のトンネルについては、法令により 2 年周期による通常検査と 20 年周期による特別検査を行っているが、平成 20 年に内房線のトンネル内で吹付コンクリートの剥落による列車衝撃事故（写真-1）が発生したことを受け、覆工表面の剥落対策を行うとともに、吹付コンクリート部については、剥落防止を目的とした打音検査を行っている。

平成 20 年に発生した剥落は、アーチ部覆工コンクリートの打継ぎ目付近に施工された吹付コンクリートが落下したものであった。覆工コンクリートの打継ぎ目付近は、非常に弱点となりやすい箇所である。そこで、この剥落事故を受け、場所打ちコンクリート造トンネルで覆工コンクリートの打継ぎ目付近で吹付コンクリートを施工している箇所を中心に、落下防止としてネット工法を実施した。ネット工法は、トンネル内空断面の減少が最小限となり、フレームをアンカーボルトで固定するだけであり、養生期間も不要であるため施工性が高い工法である。又、ネットの網目を通じて変状の有無を確認することが可能である。なお、ネット施工においては、ネットやアンカーボルトの材質について経年劣化を考慮して施工を行っている。現在千葉支社管内では、トリカルネット（写真-2）などを主に採用している。この対策により、覆工と吹付コンクリートとの付着力を確保し、剥落防止を図っている。

写真-1 吹付コンクリート剥落状況

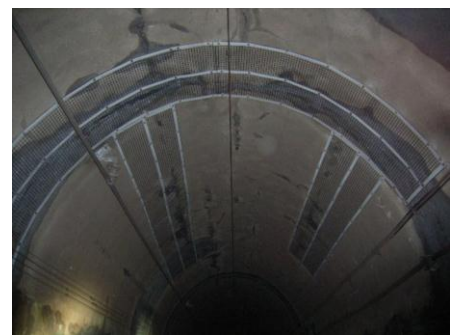
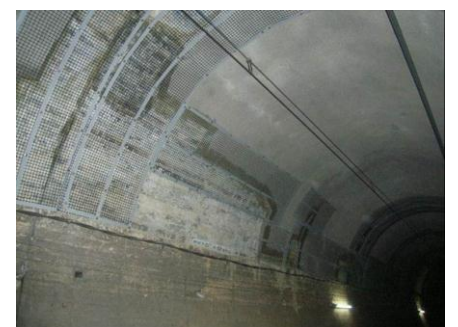
写真-2 トリカルネットによる対策

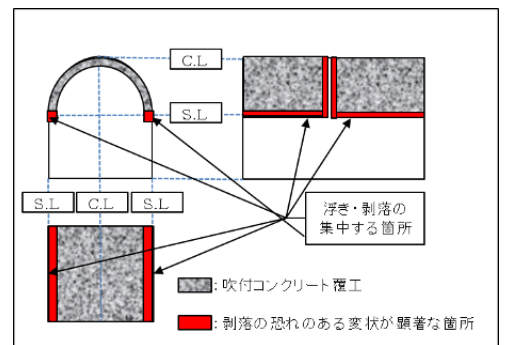
クリートについては、十分な付着強度を確保していることがわかってきた。しかし、一体化を考慮した施工を行っていない吹付コンクリートでは、剥落の恐れがある不安定箇所が存在することが確認された。特に剥離・剥落につながる恐れがある吹付コンクリートの部位は、施工継ぎ目、S L部の端部等、施工ブロックの端部に集中している傾向にあることがわかった（図-1）。

図-1 吹付コンクリート覆工の剥落危険箇所

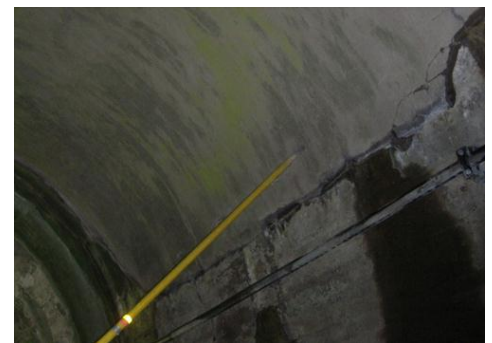
現在、吹付コンクリートの剥落対策とした、上記のようなハード対策と共に、剥落への健全度評価を目的とした吹付部の打音検査を実施している（写真-3）。この打音検査は、2 年周期で実施している通常検査や 20 年周期で実施する特別検査の合間を縫って実施している。通常検査・特別検査に加え、吹付コンクリートの剥落防止を念頭に置いた打音検査を実施することにより、剥落に対して、精度の高い維持管理体制を構築することを目指し取り組んでいる。

写真-3 吹付コンクリートへの打音検査状況

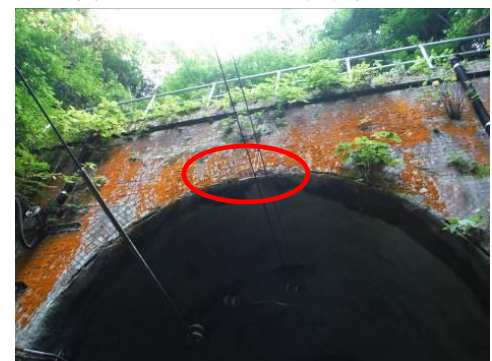
本年度に入り、レンガ造トンネルのアーチ部付近において、トンネル坑口付近まで吹付コンクリートを施工した箇所が、レンガと共に落下するという事象が発生した。当該トンネルでは、トンネル坑口上部のレンガに亀裂・ひび割れが発生し、乾湿の繰返しによりひび割れが進行し、風圧等の影響も重なり落下に至ったと推定している（写真-4, 5, 6）。今回剥落を起こした箇所は、既存トンネルのレンガ部であり、レンガと吹付コンクリートとの付着には問題はないことが確認できたため、それぞれの層間における剥離が原因ではないことが判明した。

写真-4 レンガ造覆工剥落状況（遠景）

この事象を受けて、千葉支社管内のレンガ造トンネルで坑口まで吹付コンクリートを施工しているトンネルを対象に、打音検査を実施した。検査の結果、現在坑口のレンガで亀裂・ひび割れといった変状は見られず、落下の可能性がないことを確認した。ただ、この事象を受けて、通常検査や特別検査、剥落を目的とした打音検査では、坑口付近の変状にも着目し、必要に応じて打音検査を実施している。

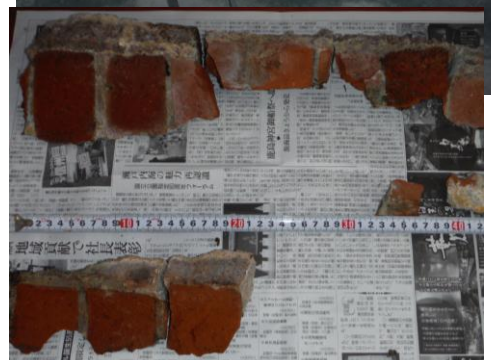
写真-6 レンガ・吹付コンクリート付着状況
