## RRR 工法を用いた盛土流出災害復旧工事について

| 東日本旅客鉄道株式会社 | 正会員 | ○佐藤 誠之 |

### 1. はじめに

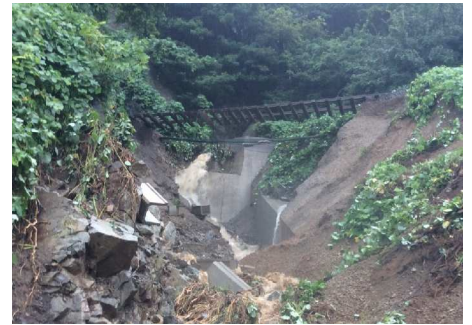
2014年8月6日6時50分頃、青森県深浦町に位置する五能線岩館・大間越間第2板貝橋りょう付近で盛土が崩壊し、約18mに渡り線路が梯子状になる災害が発生した。(写真-1)当日は、秋田県北部及び青森県の日本海沿岸地区において豪雨を記録しており、各所で土砂流入等の大雨に起因する災害が発生した。本稿では第2板貝橋りょう付近で発生した災害の状況および実施した復旧工事について紹介する。

写真-1 被災状況

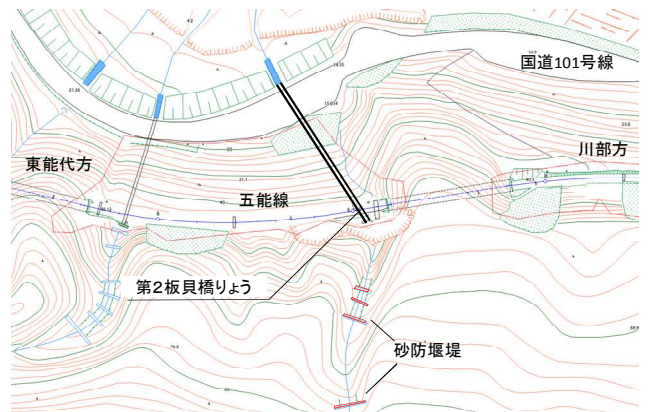
図-1 平面図

今回被害を受けた JR 五能線岩館・大間越間 33k670m 付近は、日本海に沿って形成されている比高 30m 前後の段丘面に線路が敷設されている箇所である。(図-1)

盛土崩壊が発生した地点付近は沢に盛土を構築した構造であり 1981 年にも豪雨による盛土流出が発生している。被災箇所には第2板貝橋りょう(暗きよ  $\phi=1,500\text{mm}$ )があり、橋りょう上流部には、青森県が管理する砂防堰堤が4基設置されている。第2板貝橋りょうはその際、沢水の処理を目的に復旧工事の一環として暗きよの径を大きくした経緯がある。

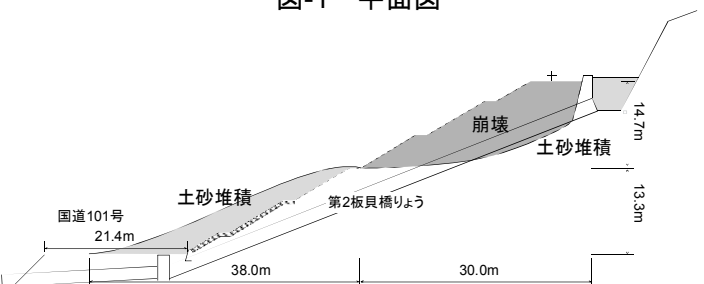
図-2 被災状況断面図

本災害での崩壊土量は約 $1700\text{m}^3$ に及び、線路から約70m離れた国道101号線にまで達していた。崩壊した箇所に設置されている第2板貝橋りょう(暗きよ)の呑口側集水桝には、桝の天端付近まで土砂が堆積しており自然斜面から流入した雨水処理を阻害している状況であった。(図-2)

盛土崩壊の原因としては、自然斜面を急激に流下した雨水に運ばれた土砂が暗きよ管口を閉塞したことにより、処理されなくなった雨水が桝を越水し盛土に供給され、滑り面が形成されたためと推測される。

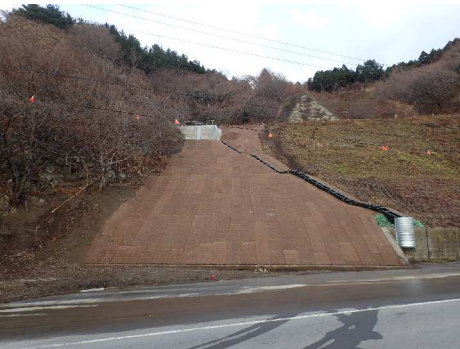
写真-2 復旧工事完了

（表-1）その後面壁の施工、土砂流入に対する検知装置の復旧を行い、11 月 1 日に復旧工事を完了し徐行解除となった。（写真-2）通常の盛土工法による復旧工事であれば運転再開まで 4 週間を要する見込みであったが、復旧工法として RRR 工法を採用したことにより、1 週間の工期短縮を実現できた。加えて、沢水処理能力を向上する恒久対策を実施することができた。復旧工事に際し、なみなみならぬご協力を頂いた関係各位に対し、感謝を申し上げる。
