鉄道に近接する岩盤斜面の調査について

JR 東日本 正会員 ○小野 由貴子
JR 東日本 正会員 関口 達也

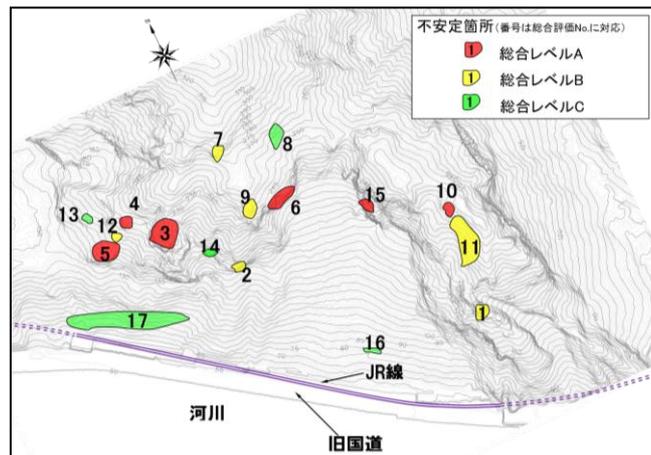
図-1 当該斜面の不安定箇所

不安定斜面のうち、地形・地質的な不安定要素に着目して、比較的規模の大きい落石群や、まとまった岩盤崩壊の発生する可能性があると想定される箇所を抽出し、17 箇所選定した。（図-1）

その他、No. 10, 15 の上面斜面において、それぞれ落石規模の崩壊頻度が高いこと、規模の大きな不安定岩であることなどから、総合レベル A となった。総合レベルの評価結果は、JR 線に影響を与える可能性のある不安定箇所 17 箇所のうち、総合レベル A が 6 箇所、総合レベル B が 6 箇所、総合レベル C が 5 箇所となった。

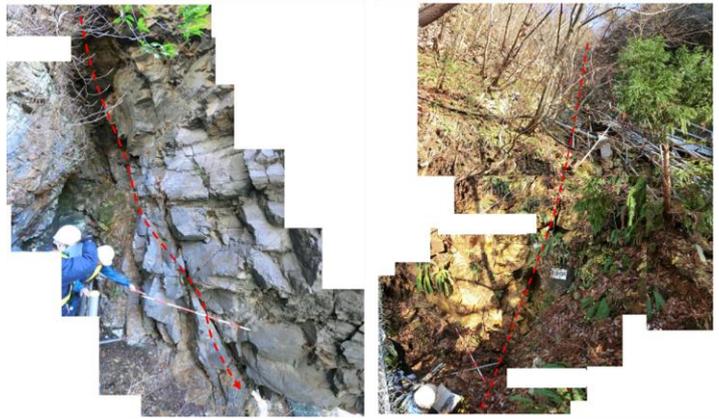
図-2 No. 3～6 エリアの様子

図-1における不安定箇所 No. 3～6 については、開口割れ目の発達、連続する分離面、オーバーハングの形成など不安定化の進行性が顕著にみられるとともに、継続的な落石の発生、新しい割れ目、陥没の進行など兆候も顕著に認められた。(図-2) また、いずれの不安定箇所も線路からの比高が 100m 以上あり、落下域は平均勾配 60° 程度の急崖岩盤斜面となっている。線路脇には、アンカー付擁壁工、高エネルギー吸収柵、覆い工等の既設の防護設備が設置されているが、発生源の規模や位置、斜面の状態を考慮すると、減災効果は限定的である。よって、No. 3～6 は、いずれも総合レベル A となった。

当該斜面には、総合レベル A と判定される不安定度の高い、大規模な岩塊が斜面全体に分布している。不安定箇所のうち、No. 6 には既設の伸縮計により、融雪時の累積変位や地震に伴う顕著な変位が確認されている。また、斜面全体の経年的な落石が頻発していることに加え、No. 3～5 の深部に及ぶゆるみ岩盤の形成など、大規模な岩盤崩壊が懸念され、地震等のトリガーにより、岩盤崩壊へと至る可能性が高いと思われる。

当面の対策として、不安定度の高いと判定された不安定箇所 No. 3 および No. 4 に対して、より明瞭な岩塊の分離面に新たに地盤伸縮計を設置し、その挙動を計測していくこととした。計測を始めて 4 ヶ月経過したが、現在のところ数値に大きな変動は見られない。また、大規模崩壊を想定した既設対策工の耐力評価を行い、どの程度の岩盤崩壊まで耐えられるか評価を行った。その結果を用いて、今後の恒久対策の検討材料にすることとした。さらに、監視体制においても、これまでと同等に実施していくこととした。
