## 平成 25 年 10 月に発生した台風 26 号による久留里線の盛土崩壊復旧工事について

東日本旅客鉄道(株) 正会員 ○三浦 雄一  
東日本旅客鉄道(株) 前田 邦彦

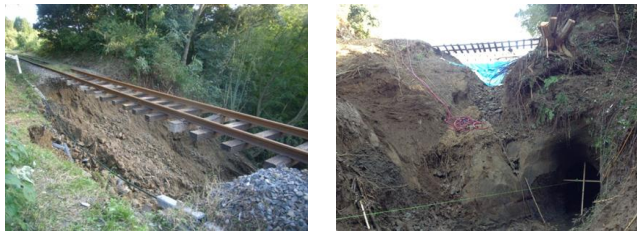
図 1. 土砂崩壊状況

盛土崩壊は、線路方向約 14m、崩壊延長約 21m、高さ約 12m で、流出した土砂量は約 1,200m<sup>3</sup> であった。本崩壊は、下記 3 つの要因が複合したものと推測される。

平成 8 年には同様の被害を確認出来ていないことから、今回は局地的な雨が集中的に降り続いた事で、I・II の要因のほか、線路側溝が石積構造であったことにより、雨水が盛土上部から地盤内に浸透したことで、間隙水圧が上昇し、円弧すべりを形成したと考えられる。また、III により法尻から土砂が河川の流れにより徐々に洗掘されたことで盛土崩壊を助長したと考えられる。

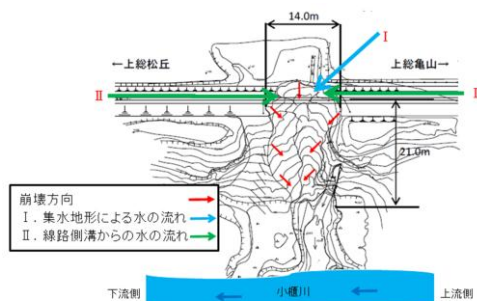
- I. 当該箇所周辺には田畑が広がっており、崩壊箇所に雨水等が集水しやすい地形となっている。
- II. 当該箇所は線路勾配の折れ点(最下点)となっており、前後 620m の雨水が線路側溝を経由して崩壊箇所に集水する地形となっている。

図 2. 災害箇所平面図

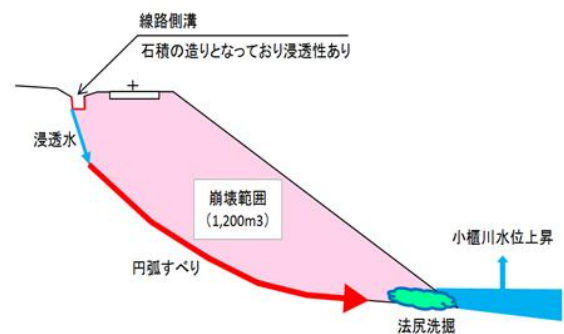
図 3. 盛土崩壊のメカニズムのイメージ

また、今回考える 3 つの発生原因は全て『水』に起因するものであり、復旧工事後も同様の災害を発生させないことに留意し、復旧工事は盛土下部・盛土部・盛土上部と 3 つの構造(ポイント)に分けて工法を選定した。

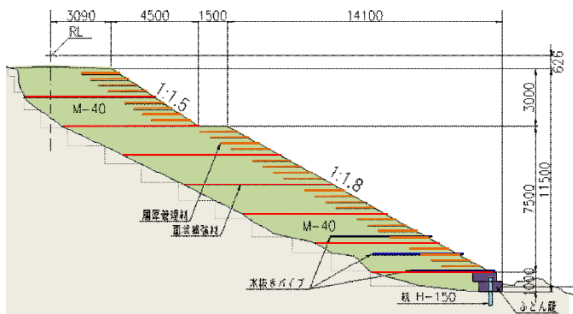
図 6. 復旧標準断面図

盛土の安定、排水機能の向上及び雨水による法面浸食を防止する。

- ① 盛土材は安定して供給出来る粒度調整砕石(M-40)を使用
- ② 地山(滑り面)に排水ドレーンを設置し、地盤からの湧水及び盛土内浸透排水のルート確保

- ③ 1層 30cm 毎に層厚管理を行い、1.5m 毎に面状補強材を全面に敷設し、盛土の安定を図る
- ④ 盛土下部に水抜きパイプを 90cm 毎に千鳥配置で 3 段設置し、排水ルートの確保
- ⑤ 厚層基材吹付けを行うことで、雨水浸食を防止
