## 田沢湖線における路盤陥没の原因推定と対策工の検討について

東日本旅客鉄道株式会社盛岡支社 正会員 ○山本 亮  
正会員 相川 信之

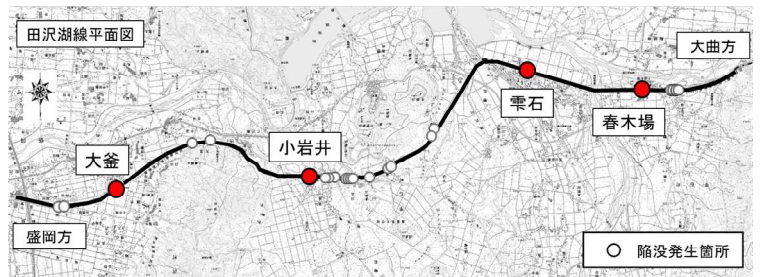
<図-1 位置平面図>

当該区間は秋田新幹線開業前から陥没等が発生し、過去10年間では19件の陥没が発生しており、近辺で繰返し発生している場所も存在する（図-1）。当該区間の陥没は、比較的小規模なものが多く、発生した箇所は素地区間や低盛土区間で、線路下には伏び等の埋設物はなかった。

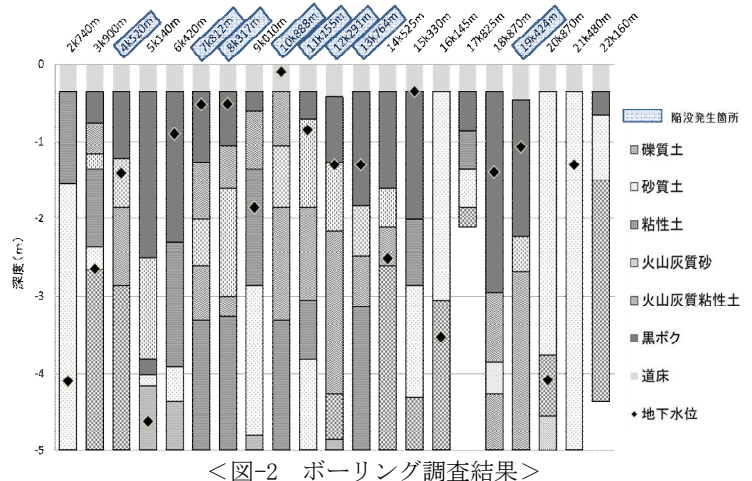
<図-2 ボーリング調査結果>

（1）ボーリング調査：陥没発生箇所や勾配変化点を中心に、全54箇所で行った。調査の結果、当該区間全体に黒ボクや火山灰質粘性土といった火山灰堆積物由来の土が、表層から3m以内の範囲を構成していた（図-2）。これらのN値は、黒ボクで0～2、火山灰質粘性土で0～11と非常に軟弱であった。

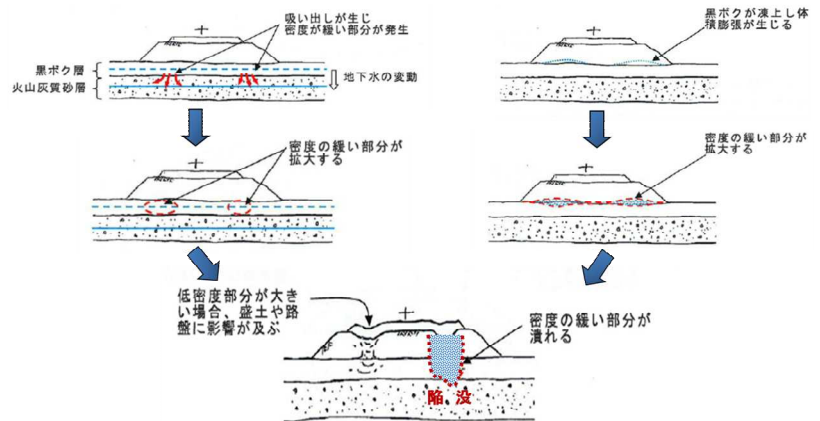
<図-3 路盤陥没発生メカニズム>

(4) 陥没のメカニズム：ボーリング調査及び土質試験、地下水位観測の結果より、陥没のメカニズムを次のように推定した。①地下水位の変動が大きいケースでは、黒ボク等が地下水位低下時に、下の砂層へ吸出され低密度化する。さらに地下水位変動の繰返しにより低密度部分が徐々に拡大し、列車荷重等により陥没が発生する。②一方、年間を通して地下水位が高いケースでは、黒ボク等が冬期に凍上を起こし、膨張・低密度化する。凍結・融解が繰り返されることで低密度部分が徐々に拡大し、融雪後の地下水位低下に伴い

黒ボク等の細粒分が吸出され、列車荷重等により陥没が発生する。以上により、田沢湖線における陥没の原因は、地下水位の変動による低密度化、黒ボク等の凍上による低密度化といった2つの要因によって形成された低密度部分が、経年により徐々に拡大し、列車荷重等により陥没が発生するものと推定した(図-3)。
