## 総武緩行・快速線線間における路盤陥没発生メカニズムの考察

東日本旅客鉄道(株) 正会員 ○大澤 英里  
 東日本旅客鉄道(株) 高橋 政善  
 東日本旅客鉄道(株) 正会員 松本 一人

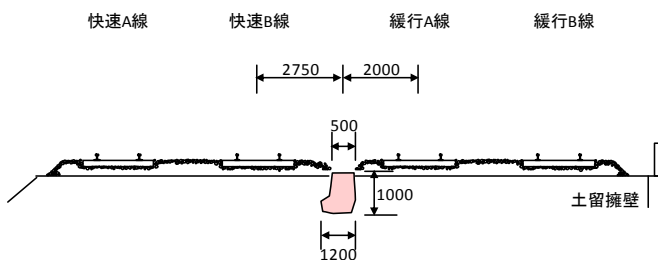
図 1. 陥没発生概況(断面図)

等が挙げられる。一例を図1、2に示す。路盤陥没の大きさは線路方向 800mm、線路直角方向 1200mm、深さが 1000mm 程度であった。当該箇所は盛土区間であり、付近に伏び等は存在しない。また、土留擁壁の水抜き孔からの土砂等の流出は見られなかった。なお、陥没発生時の雨量は 0mm であった。

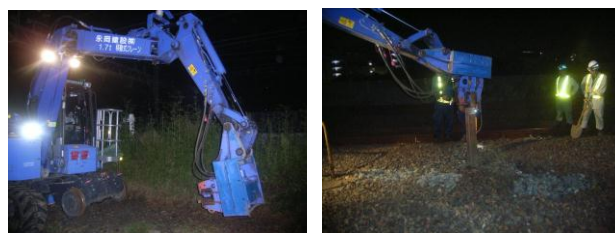
図 3. 強制振動工

路盤陥没を連続的に発生した箇所を含む延長 200m の範囲において、夜間作業にて強制振動工による路盤の緩み範囲の調査を行った。強制振動工は図 3 に示す移動式クレーンの先端部に取り付けた H 鋼の振動により路盤の締固めを行うものである。施工は緩行 A 線軌間内、緩行 A 線左軌間外、快速 B 線軌間内、快速 B 線右軌間外の 4 箇所とし、線路方向に 1m ピッチで実施した。

調査の結果、緩行 A 線軌間内、快速 B 線軌間内では H 鋼の貫入量が 0.2～0.7m であり、路盤の緩みは確認されなかった。一方、緩行 A 線左軌間外、快速 B 線右軌間外では貫入量が最大 1.5m となる箇所があり、路盤の緩みが点在していることを確認した。以上より、陥没が連続的に発生している緩行 A 線・快速 B 線線間に路盤の緩みが集中していることがわかる。なお、特に路盤が緩んでいた箇所においては、バラストを充填しながら強制振動による締固めを実施し、脱線・転覆につながる様な大規模な陥没が発生する恐れがないことを確認した。

陥没発生の原因としては、総武線線増工事の際に緩行・快速線の線間に仮設した親杭横矢板仮土留周辺の転圧不足による緩み、木製横矢板の腐食、列車振動による締固め等の複合的なものと推定した。これはこれまで着目されてきた陥没発生原因の要素に新たな視点を加える結果となった。なお、今後は計画的に強制振動工を実施し、路盤陥没の未然防止に努めていく。

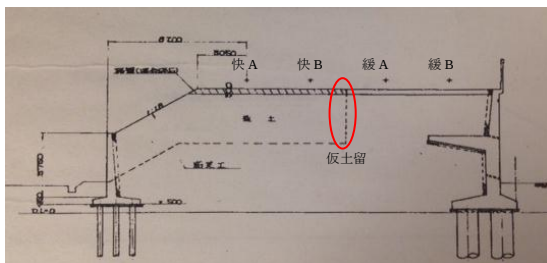
図 4. 土工定規

路盤陥没が連続的に発生した箇所の土工定規を図 4 に示す。図 4 より、当該箇所は盛土の嵩上げ工事を行っている箇所であることがわかる。また、緩行 A 線、快速 B 線の間が鉛直になっており、仮土留を施工して盛土を嵩上げし、線増工事が施工されたものと推測できる。

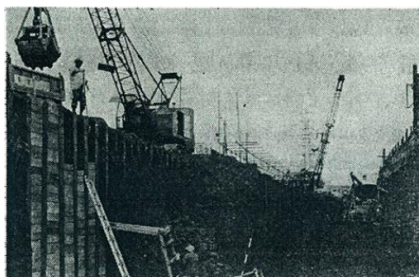
図 5. 船橋・津田沼間半地下部掘削

線増工事の参考として総武線線増工事誌<sup>1)</sup>で総武線船橋・津田沼間の工事記録の確認を行った。この区間は切土区間で両側が鉄筋コンクリート土留擁壁による半地下構造となっている。この半地下構造の線増工事では線間に図 5 に示すような親杭横矢板の仮土留を設け、地山を掘削して土留擁壁及び路盤を施工した記録が残っている。このことから、今回路盤陥没を連続的に発生した盛土嵩上げ区間においても同様に、親杭横矢板による仮土留が用いられていたものと推測できる。

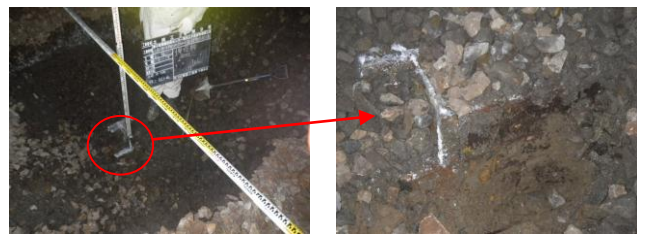
図 6. 試掘工事の様子

試掘の結果、レールレベルから約 980mm の深度で

H250×250 の支柱(親杭横矢板土留)を確認した(図 6)。また、掘削時に図 7 に示す木製の横矢板も確認できたことから、盛土嵩上げによる線増工事においても、線間に親杭横矢板土留を設け、施工が行われたことがわかる。なお、発見された木製の横矢板は水分を多く含んでおり、腐食が進んでいた。また、白ありにより穴を空けられ、腐食が進んでいる箇所も確認された。

- 1) 親杭横矢板による仮土留周辺の盛土の転圧が十分に施されていない。
- 2) 横矢板は木製の板が使用されており、水分を含んで腐食し、空隙ができた。
- 3) 1)、2)の緩み部・空隙部に、長年の雨水浸透や列車振動により路盤材が移動し、陥没に至った。
