建築用タワークレーンのマストの接合部ボルト応力に関する実験的研究

(独) 労働安全衛生総合研究所 正会員 ○高梨成次, 正会員 大幢勝利, 正会員 高橋弘樹

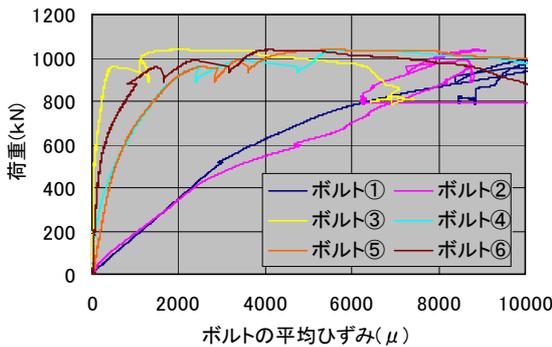
図 4 荷重-ボルトの平均ひずみ関係

図 4 に荷重とボルトに貼付した 4 枚のひずみゲージの平均ひずみの関係を示す。荷重 500kN 程度において、ボルト①、ボルト②に剛性の変化が確認されたため、これらのボルトが降伏したものと推測される。その他のボルトのひずみは、ボルト①、ボルト②に比べて、著しく小さいことが分かる。

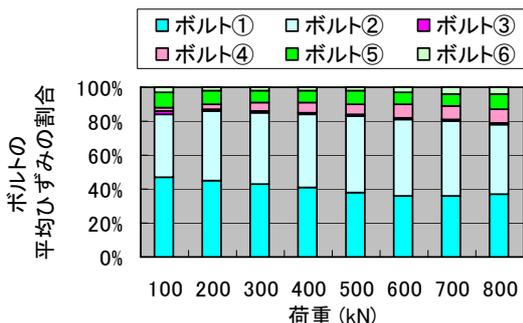
図 5 荷重-ボルトの平均ひずみの割合

図 5 に、100kN 毎の荷重に対するボルトの平均ひずみの割合を示す。全てのボルトの平均ひずみの合計の 80%をボルト①とボルト②の合算で占めており、ボルト③～ボルト⑥の応力分担割合が著しく小さく、ボルトの応力が不均等であることが分かった。

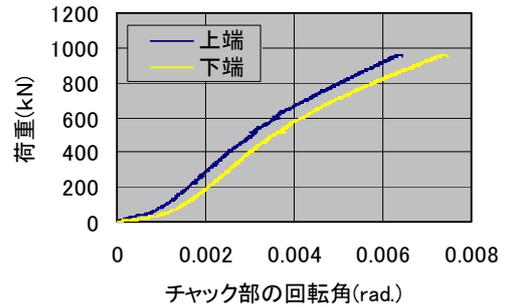
図 6 荷重-チャック部の回転角関係

図 6 に荷重と試験体の固定点での回転角の関係を示す。実機のマストはトラス構造であるのに対して、試験体には水平部材が取り付けられないため、鉛直部材に曲げ変形が発生しやすい。それに伴い図 6 に示したように、試験体の固定点が回転したと考えられる。この鉛直部材の曲げ変形によって、フランジプレート部が回転運動を誘発され、フランジプレート部の曲げモーメントが大きくなり、ボルト応力の不均等性が助長された可能性があるかと推測される。この事象に関しては今後、解析等によって検証する予定である。

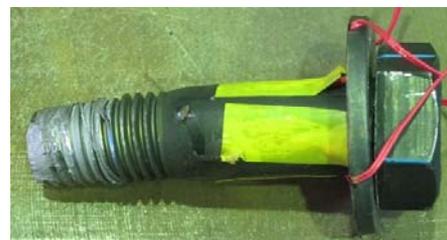
写真 1 ボルト①の破壊状況

写真 1 にボルト①の破壊状況を示す。本破壊形式では、ボルトのねじ山が削げ落ちている。この原因は、ボルトに曲げ変形が生じたことによる他、本実験においては、振動等によるボルトの緩みを危惧する必要がなかったことと簡便性のため、シングルナットにしたことが考えられる。現実的にはダブルナットにすることが一般的である。ダブルナットにし

ておけば、軸力に対してボルトのねじ部が負担するねじ山数が倍になるため、ねじ山が削げ落ちる破壊形式にはならなかったと推測される。ボルト②、ボルト④、ボルト⑤も同様の破壊形式であった。

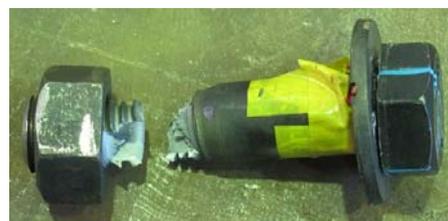
写真 2 ボルト③の破壊状況

写真 2 にボルト③の破壊状況を示す。この破壊形式では、ボルトのねじ部が破断した。同様の破壊形式となったのはボルト⑥のみであった。
