開業前の軌道直下におけるインバート補強対策工

鉄道・運輸機構 長野工事事務所上越鉄道建設所長

(株)大林組 土木本部プロジェクト部 ○正会員 長崎 裕幸

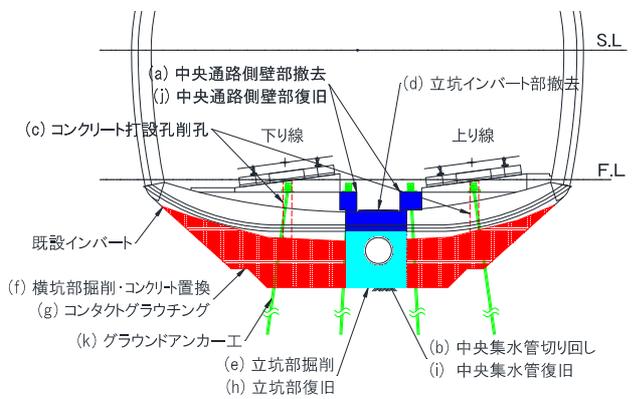
図-2 断面図

盤ぶくれの発生箇所は、飯山トンネル終点側坑口から約 1.0km 地点の延長 21m 間である。本区間の地質概要を表-1 に示す。トンネル掘削時の上半内空変位は最大 110mm であり、標準型インバートを施工し、変位量 1mm/月以内 (収束判定) を確認して、2次覆工を施工した。ところが、トンネル掘削から 7年後の平成 24年 4月に、中央通路部 (図-2) のクラックが発見された。その後、地中変位計測と地山の X線回析を実施したところ、インバート部の隆起 (2.6mm/年) と膨潤性粘土鉱物が確認された。盤ぶくれの原因は下記と考えられた。

- ①地山の塑性化に伴う押出し (squeezing) : 掘削に伴い地山強度が低下し、長期にわたる塑性化が緩やかに進行した。
- ②膨潤性粘土鉱物による吸水膨張 (swelling) : 有孔の中央集水管 (インバート下部に配置) により、地山に水が供給され、周囲の地山が部分的に膨潤し、盤ぶくれを助長した。

対策工として、標準型インバートの抱き込み型への増強および中央集水管からの漏水防止を計画した。その課題として、鉄道施設物を撤去すると開業時期に間に合わないため、これらを残置した状態での施工方法の検討および既設構造物 (インバート、二次覆工) への変位抑制、工程遵守が挙げられた。本工事は前例がなく、許される工期は 3.5 か月と短いため、事前に入念な計画を行い、以下の施工を実施した。施工フローを図-1、断面図を図-2 に示す。
