地すべり地域のトンネル施工における地表面変動およびその地質学的考察

中日本高速道路株式会社 東京支社 南アルプス工事事務所
 正会員 佐藤 淳, 田丸 浩行
 鹿島建設株式会社 関東支店
 正会員 ○戸邊 勇人, 内藤圭一郎

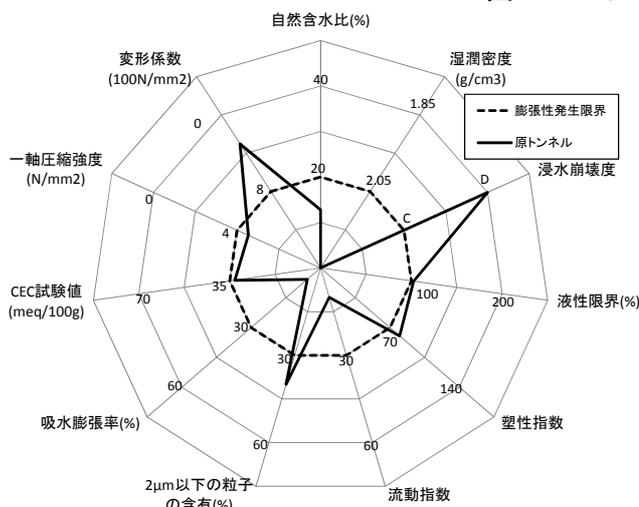
図-2 地山の膨張性

中部横断自動車道 原トンネルの周辺には、新第三紀に地殻変動を受けた西八代層群の泥岩・凝灰岩（凝灰質泥岩）と、これを原岩とする地すべり崩積土が分布している（図-1）。事前の地質調査によると、泥岩・凝灰岩は、一軸圧縮強度 $4\sim 16\text{MN/m}^2$ であり、膨張性も高くないと推定されていた。これに対し、施工時に測定した結果によると、一軸圧縮強度が $1\sim 8\text{MN/m}^2$ 程度であり、また、膨張性を示す要素の一部が発生限界を超えていた（図-2）。また、切羽観察においても、多数の小亀裂、乱れた層理、およびスリッケンサイド（せん断により磨かれた面）が確認された。これらの観察結果は、泥岩・凝灰岩だけでなく、それを起源とする地すべり崩積土でも認められた。

(3) については、本トンネル周辺の泥岩が、ある程度の膨張性を示すことから懸念された (図-2). また、本トンネルの泥岩は、開口したスリッケンサイドや、古い地すべりの擾乱帯から派生した弱部を伴っている. これらのことから、トンネル周辺の泥岩は、振動によるダイレイタンスーを受けると、坑内への押し出し (スクイージング) を発生させると予想された. 切羽観察によると、スリッケンサイドや擾乱帯の分布には、規則性が認められず、そのため、これらの出現位置の予測は極めて困難であると考えられた. これらのことから、泥岩の掘削では、インバートの早期閉合によりダイレイタンスーの発生を押えることが有効と考えた.

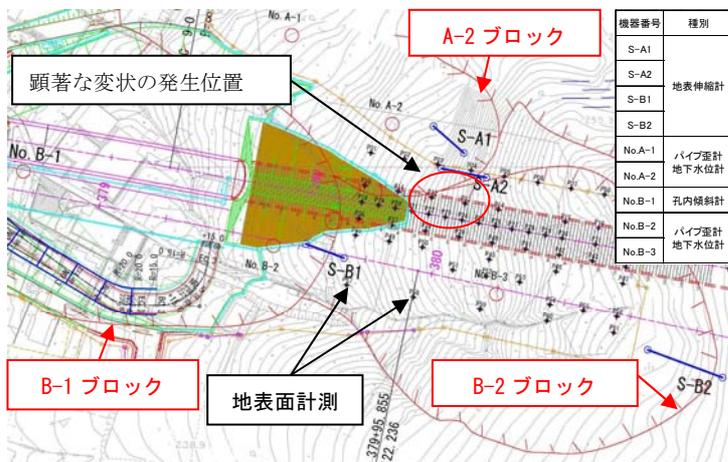
図-3 起点側坑口の計測機器配置図

本トンネルの起点側斜面には、A-2, B-1, B-2 の地すべりブロックが分布している (図-3). そのため、計測機器を設置してこれらの変状を自動計測した. その結果、上半を 65m 掘削した時点 (STA380+47) において、STA380+40 のトンネル中央～左側の位置に、-217mm の地表面沈下が確認された (図-3, 4). また、中央～左側に比較すると、右側 (東側) の沈下量は小さかった. トンネルの内空でも、STA. 380+29～40 間で 300mm～150mm の左上半脚部沈下と、100mm 以上の天端沈下が確認された. このように、地表面・坑内ともに、同様の沈下傾向が確認されたため、この変状は、トンネル左側の地質的特徴に起因するものと考えた.

変状の発生箇所では、図-3 に示すように、A-2・B-2 両地すべりブロックの滑落崖が重なっている. 滑落崖の周辺には、擾乱帯 (古い地すべりによって粉碎された軟弱部) が、不規則に分布しやすい. また、リングせん断試験の結果から、本トンネルの泥岩は、擾乱を受けると極めて脆弱になる ($C=0.02\text{MN/m}^2$, $\phi=8^\circ$ 程度). これらのことから、上述の変状は、擾乱帯の影響により生じた可能性が高いと考えた.

(2) は、変状の発生位置が B-2 地すべりブロックの末端付近にあたることから生じた懸念である. すなわち、これまで停止していた B-2 ブロックが、末端の強度低下により、再滑動に至ると考えられた. 事前の解析によると、B-2 ブロックは、安全率 1 程度であるため、わずかな不安定要素の増加により、地すべりに至ると考えられる. これを防ぐため、変状箇所周辺で地盤改良を行い、B-2 ブロック末端を補強した.

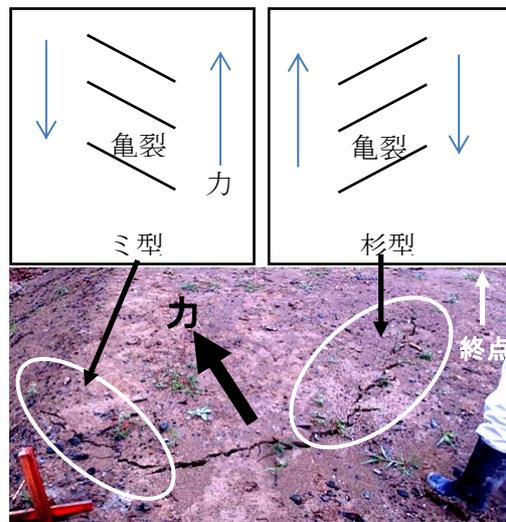
図-5 地表面の亀裂の配置と分類¹⁾

(1) については、地表に現れた亀裂の配列から、地すべりに起因して生じた変状である可能性は低いと判断された. すなわち、地すべりであれば、地盤にかかる力の方向は、起点側 (写真手前) になるが、実際には逆であった (図-5). また、地表伸縮計やパイプ歪計にも、地すべりを示す結果が認められなかった. これらのことから、この変状は、事前調査で確認されなかった地質の弱部で発生した、部分的な沈下と考えられた.
