坑口部強風化帯における地山安定対策について

京都府道路公社      正会員      安田 肇      秋田 伸治  
大林組大阪本店      正会員      ○渡辺 淳      窪之内 雄策  
大林組生産技術本部                      正会員      木梨 秀雄

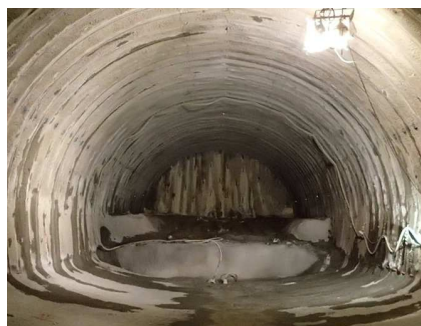
写真-1 早期閉合状況

また TD1835m 以降天端沈下は切羽からの距離が 2.5D 以降も収束傾向が見られず、仮インバート吹付( $t=200$ )による閉合(切羽から閉合断面まで 30m)を行い、閉合後、数日で沈下および内空変位は収束した。

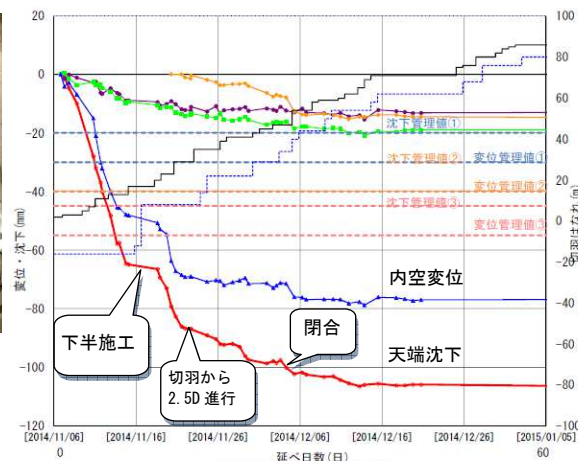
図-2 計測 A 結果 (TD1870m)

TD1876m までは内空変位が管理レベルⅢを超えるため、増しロックボルト(TD24, RPE ボルト  $L=4.0m$ )により補強した。一方、天端沈下は②区間よりも沈下速度、沈下量が増加したため、上半ベンチ長を 6m(0.5D)まで短くし、切羽から閉合断面まで 8m で仮インバート吹付( $t=200$ )を行い、早期閉合することで収束させた。また、地表面沈下(土被り 24～37m)は、天端沈下と同等の沈下が見られ、早期閉合後数日で収束した。

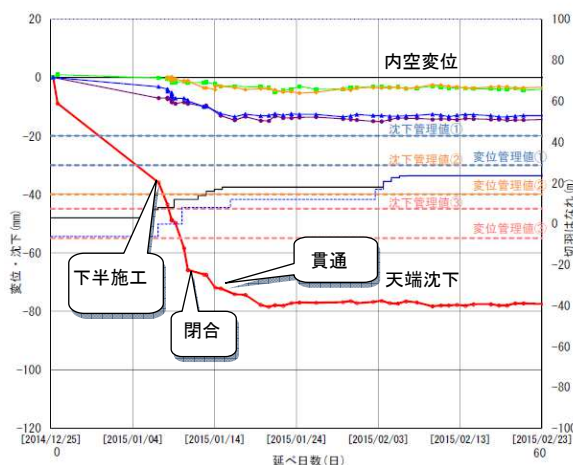
図-3 計測 A 結果 (TD1940m)

天端沈下が、③区間と比べ土被りが小さくなり沈下量は減少しているが管理レベルⅢを超えたため③区間同様に早期閉合を行った。一方、地表面沈下は土被り(土被り 0～24m)が小さくなるにつれて沈下量は増加しているが、③区間同様に早期閉合後数日で収束域に達した。
