## 歩道橋におけるCFRP板を用いた補修工事について

中日本建設コンサルタント(株) 正会員 ○加藤幸男 森一裕

愛知県東三河建設事務所 渡邊 英

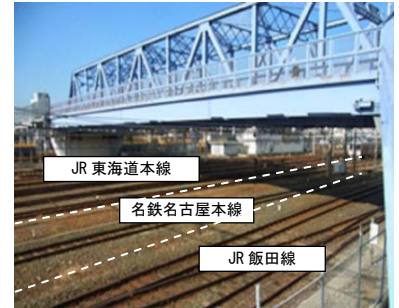
写真-1 跨線歩道橋

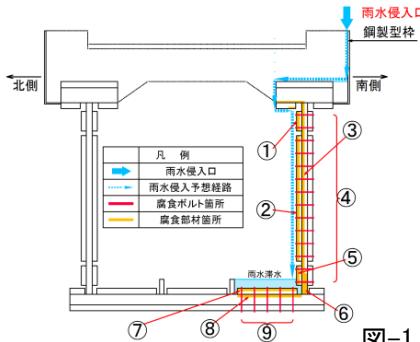
本橋の腐食原因としては、床板の桁外に設置されている鋼製型枠と床板との隙間から雨水が侵入し、桁内へ流れ込み最終的には、下フランジに滞水したことが考えられる(図-1)。腐食状況としては、桁内面が全体的に腐食しているが、特に支間中央の継手部の腐食が激しかった(写真-2)。その部分においては、南側の腹板および下フランジの南側1パネル部分が腐食していた。腹板と下フランジの接合面の一部では、板厚の約9割の減肉率であった。南側下フランジ添接板および高力ボルトのナットにおいても約4割程度減肉していた。

| ①腹板添接板 | ④腹板添接部ナット | ⑦下フランジ添接板 |
| 健全部板厚(mm) 10 | 健全部径(mm) 34.5 | 健全部板厚(mm) 13 |
| 減肉量(mm) 4.6 | 減肉量(mm) 11.8 | 減肉量(mm) 5.0 |
| 減肉率(%) 46 | 減肉率(%) 34 | 減肉率(%) 38 |
| ②腹板添接板 | ⑤腹板添接板 | ⑧下フランジ母材 |
| 健全部板厚(mm) 9 | 健全部板厚(mm) 10 | 健全部板厚(mm) 16 |
| 減肉量(mm) 3.5 | 減肉量(mm) 4.6 | 減肉量(mm) 2.0 |
| 減肉率(%) 39 | 減肉率(%) 46 | 減肉率(%) 13 |
| ③腹板母材 | ⑥腹板母材 | ⑨下フランジ添接部ナット |
| 健全部板厚(mm) 9 | 健全部板厚(mm) 9 | 健全部径(mm) 34.5 |
| 減肉量(mm) 3.9 | 減肉量(mm) 8.0 | 減肉量(mm) 11.0 |
| 減肉率(%) 44 | 減肉率(%) 89 | 減肉率(%) 32 |

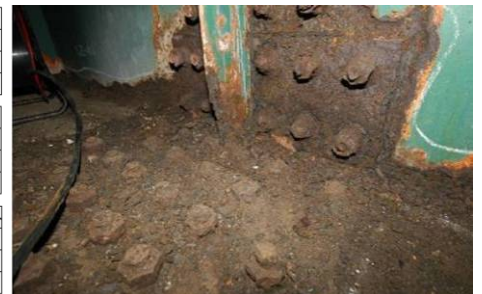
写真-2 添接部腐食状況

腹板と下フランジ接合面の局所的な腐食部は炭素繊維シートを接着し、下フランジ継手部および腹板のモーメントプレート部はCFRP板接着により補修した(写真-3)。補修対象とした腐食箇所は、主に高力ボルトの摩擦接合継手部であったため、既往の文献<sup>1)</sup>における鋼部材の欠損した断面分のCFRP断面量を接着し、同等以上まで回復させる設計事例を、そのまま適用することができなかった。そこで、設計方針として、腐食したボルト軸力の低減量をCFRP断面量で補う設計とした。具体的には式-1に示すとおりである。ここで、ボルト軸力の低減量は、文献<sup>2)</sup>において示されているナットの腐食減厚に伴う締付け軸力の変化図から推定した。

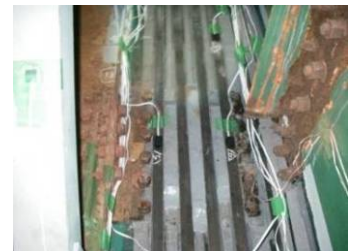
写真-3 CFRP板による補修

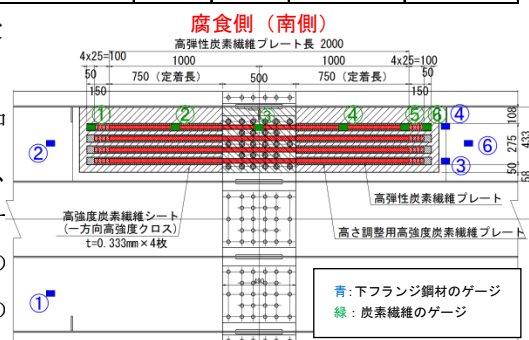
図-3 ひずみゲージ設置位置

補修効果を確認するため、現地において図-3 に示す鋼板用とCFRP 用の単軸ひずみゲージを設置して、静的載荷試験を行った。補修前試験は、損傷状況やひずみゲージの精度などを考慮し支間中央に 2t の荷重(鋼製サンドル)を段階的に載荷した。補修後試験は、2t 載荷、5t 載荷(5t 載荷の場合で設計荷重の 35%程度)の2ケース行った(図-4~図-7)。ひずみゲージの貼り付け位置は、図-3 のとおりである。補修前の試験では、損傷の激しい側の下フランジのゲージ④が卓越している(補修前の下フランジゲージ②は故障)。

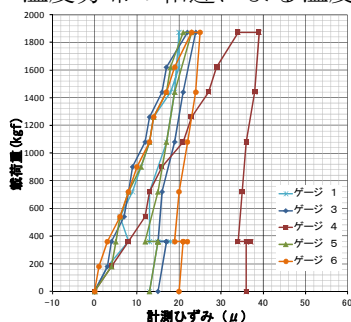
図-4 補修前(2ton 載荷時)  
下フランジ本体のひずみ

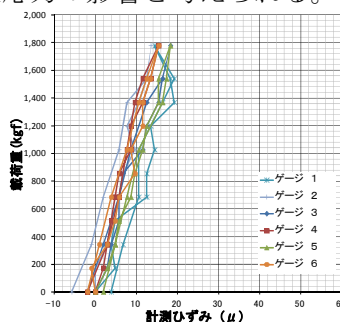
補修後においては、2t 載荷、5t 載荷とも下フランジのすべてのひずみが、ほぼ同様の値を示しており、継手部を介して下フランジの応力が、ほぼ均等に伝達されていることが確認できた。CFRP 板に関しても、不完全な合成部と思われる端部以外においては、5t 載荷においては、 $15\mu$ 程度のひずみが確認され応力が十分伝達されていると考えられる。なお、除荷後のひずみが0に戻らない現象は、計測を日中に行ったため、部材の温度分布の相違による温度応力の影響と考えられる。

図-5 補修後(2ton 載荷時)  
下フランジ本体のひずみ

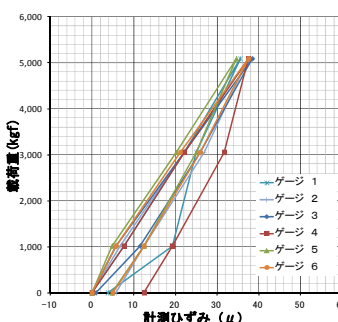
図-6 補修後(5ton 載荷時)  
下フランジ本体のひずみ

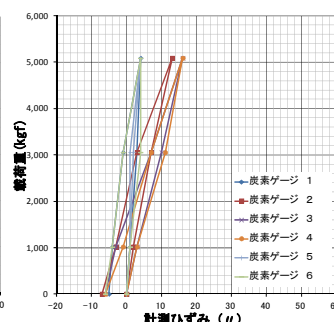
図-7 補修後(5ton 載荷時)  
CFRP のひずみ
