## 市町村が管理する中小橋梁の維持管理（城陽市）その3 <仮設橋梁を本設橋梁へ転用した古川橋の事例>

災害科学研究所 正会員 ○守屋裕兄 横山雅臣 古市 亨 東山浩士  
 近畿建設協会 正会員 林 正一 山本幸雄 久保元生  
 城陽市 上野孝則 木村亮太

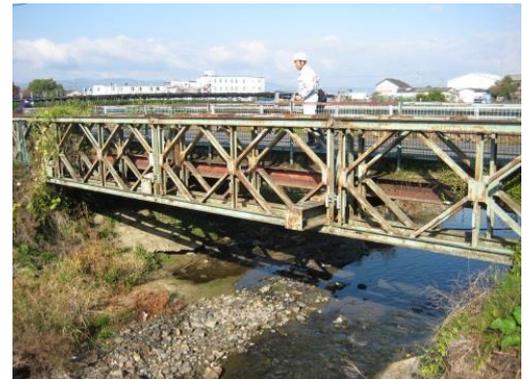
写真-2 トラス状況

仮設橋梁のため、遊休資材で構成された可能性が高く、桁受材の長さが不揃いとなっており、一部トラスの外側に突出しているものも見受けられる(写真-2)。雨曝しになる部分は、塗装されているものの、橋梁下面は錆止め塗装のまま放置されていたようである(写真-3)。

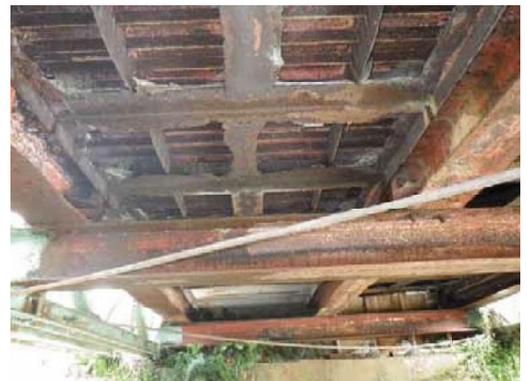
写真-3 橋梁下面状況

架設後、簡易的な点検は行っていたが、定期的な点検・対策は行っておらず、橋梁下面の鋼部材は錆止め塗装しか施されていなかったため、腐食や断面欠損が著しく進展している。さらに、舗装厚が薄いために覆工板の目地に沿ったひび割れが発生しており、覆工板上面には防水層がないことから、雨水が橋梁下面に浸出しやすい構造となっており(写真-4)、部材の腐食進行を早める要因となっている。特に雨水が貯まりやすい覆工板下フランジ部分について、鋼板の腐食が非常に激しくなっている(写真-3)。また、横構としての鋼棒に破断や変形が見られ、部材として機能していない状況にある。

上述の損傷劣化状況を踏まえ、近畿建設協会および社会基盤維持管理研究会との上部工対策についての協議から、更新することが望ましいと診断され、管理者である城陽市としては先述の通りに2、3年を目途に架替える計画の検討に入っている。また、それまでの当面の対応として、迂回路が確保できるか、通行止めが可能か、あるいは、通行車両の荷重制限を行うかなども合わせて検討するように提案されている。

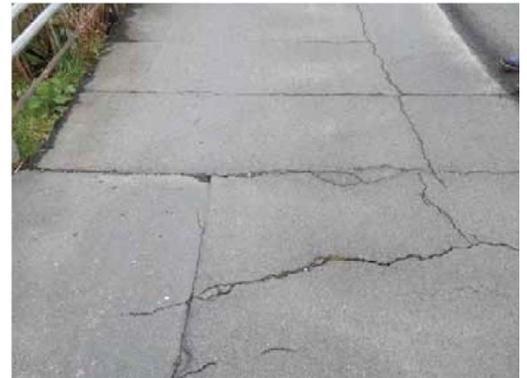
写真-4 路面ひび割れ状況

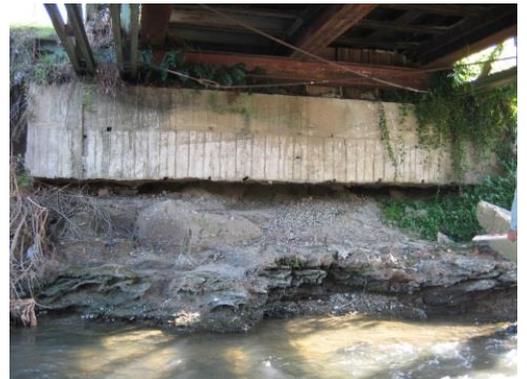
通常、河川護岸の基礎工は洪水による洗掘等を考慮して設計されており、最深河床高の評価高より上を基礎工の天端高とする場合には、洗掘に対しては前面の根固め工もしくは基礎矢板等の根入れで対処する<sup>1)</sup>こととなっている。本橋梁の橋台は、仮設構造物であったために河川護岸構造物の一部として設計されていなかったと推定できる。当時の橋台図面が残っていないため、直接基礎構造なのか杭基礎構造なのか支持機構が明確になっていないが、ダブルワーレントラス桁を受ける橋台部分が、局所的豪雨で、河川が増水して、洗掘作用を受け、右岸側がほとんど浮いた状態になっていた(写真

写真-5 橋台洗掘状況

-5)。緊急下部工対策として、橋台の沈下・転倒の危険性を除去するため、洗掘部分にH形鋼杭を挿入し、コンクリートによる根固工の採用を提案した。なお、上記の対策工法工事はすでに終了している(写真-6)。

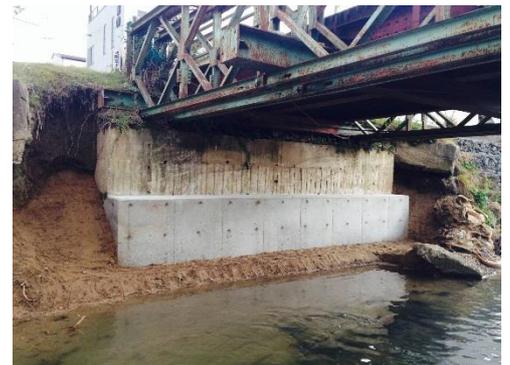
写真-6 復旧後の状況
