## コンクリート床版内部に発生した水平ひび割れの微破壊調査方法

一般社団法人日本建設機械施工協会 施工技術総合研究所  
 一般社団法人日本建設機械施工協会 施工技術総合研究所  
 株式会社 ティ・エス・プランニング

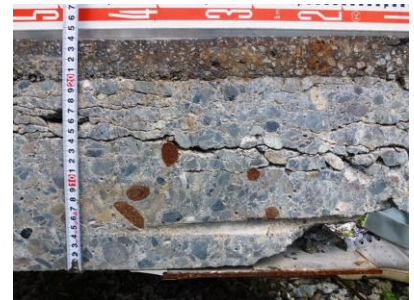
近年、コンクリート構造物の内部に写真1に示すように水平に発生した微細なひび割れが多数の構造物から発見され報告がなされている。既往の研究では、微細な水平ひび割れの発生要因としてアルカリシリカ反応によるものと、凍結融解作用によるものであると報告されている。両者は、コンクリート内部でシリカゲルもしくは水が膨張して生じる問題であることから、同一の劣化メカニズムで微細な水平ひび割れが生じていることが想像できる。

写真1 RC床版内部に発生した

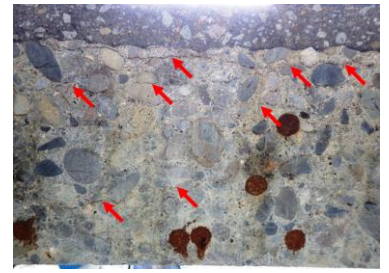
寒冷地に設置されていた橋梁床版を用いた。橋梁の架橋年次は昭和40年であり供用開始から本調査の実施までに46年間供用されていた。調査を行った撤去床版は、床版上面の一部分が砂利化している箇所も確認された。また、切断面から微細なひび割れも有することが確認できている床版である。微細なひび割れを写真3に示す。写真中の赤矢印は、微細ひび割れを示す。

写真3 微細ひび割れの状況

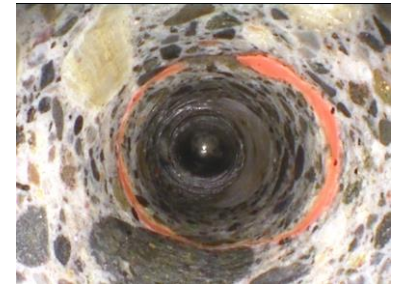
本調査での支障となりうると考えられるアスファルト合材を介した場合の調査について検討を行った。この微破壊試験法は、交通規制が行える場所を想定している。調査の結果、削孔には特に問題もなく、コンクリートと同様にアスファルト合材も削孔することができた。また、特殊樹脂についても、注入漏れなどが無く、コンクリート内部の微細な水平ひび割れに充填することが確認できた。床版上面からの調査した場合の、工業用内視鏡で観察したコンクリート内部の微細な水平ひび割れ状況を写真4に示す。コンクリート内部に多数の水平ひび割れが確認することができた。

写真4 撤去床版内部に発生している水平ひび割れ

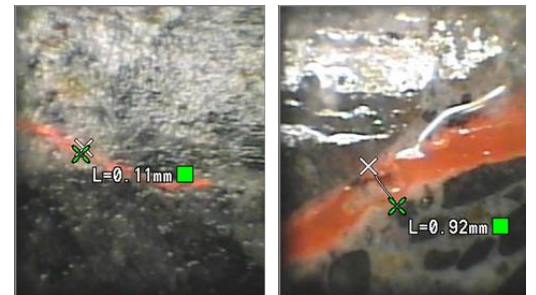
本試験では、現場を模擬した方法で床版上面および床版下面からのコンクリート内部の微破壊調査を行った結果、両者ともに調査が行えることが確認できた。また、コンクリート内部に発生していたひび割れ幅は写真5に示すように0.11mm～0.92mm程度であった。

写真5 ひび割れ幅の測定結果
