## R C床版上面の損傷と路面のひび割れ

ニチレキ株式会社 正会員 ○永塚 竜也

ニチレキ株式会社 正会員 近藤 成則

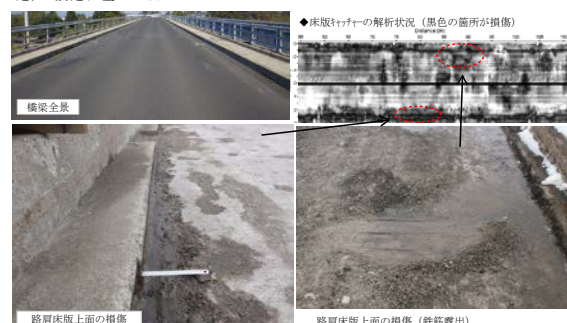
床版上面の損傷箇所は、写真-1に示す自走式の電磁波測定車を舗装表面上に走行させ発見した。また、舗装表面のひび割れは、当車に備えている測定装置より計測した。測定車より発見した損傷箇所は、舗装修繕工事が予定されている9橋(国道3橋、地方道6橋)で切削や開削に立会い、現場と概ね整合が取れていることを確認している。(写真-2)。

写真-2 床版キャッチャーの解析画面と路肩の損傷状況

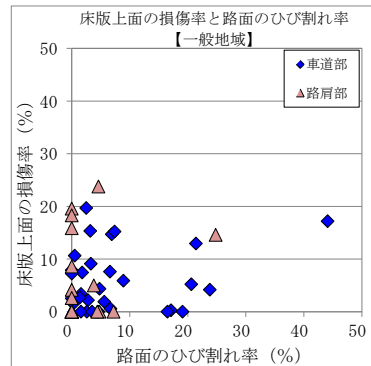
- ・路面のひび割れ率と床版上面の損傷率に明確な関係は見いだせなかった。
- ・路肩部は、路面のひび割れ率が小さくても床版上面の損傷率が高い橋梁があった。
- ・路面のひび割れ率がゼロでも床版上面の損傷が生じている橋梁が 5 割以上確認された。
- ・積雪寒冷地域の床版上面の損傷率は一般地域より大きい傾向であった。

図-1 路面のひび割れ率(%)と床版上面の損傷率(%)【一般地域】

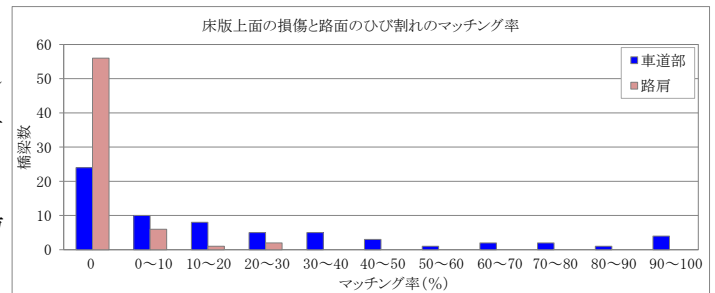
床版上面の損傷と路面のひび割れのマッチング率をヒストグラムで整理した(図-3)。図-3に示すとおり床版上面の損傷は、必ずしも路面のひび割れ発生箇所と一致しないことが確認された。

特に路肩部に床版上面の損傷が生じている橋梁は、マッチング率がゼロ、つまり路面にひび割れが発生していない床版が全体の 8 割強であった。なお、マッチング率が 90%以上を示す橋梁は、いずれも路面に多くのひび割れ(ひび割れ率が40%以上)が発生している場合であった。

図-3 マッチング率のヒストグラム
