## 沖縄自動車道の鋼橋床版の塩分調査に関する報告

西日本高速道路㈱ 沖縄高速道路事務所 正会員 花田 克彦  
 西日本高速道路総合サービス沖縄㈱ 宜志富 紹一  
 (一財) 土木研究センター 正会員 ○大田 孝二  
 (一財) 土木研究センター 正会員 五島 孝行

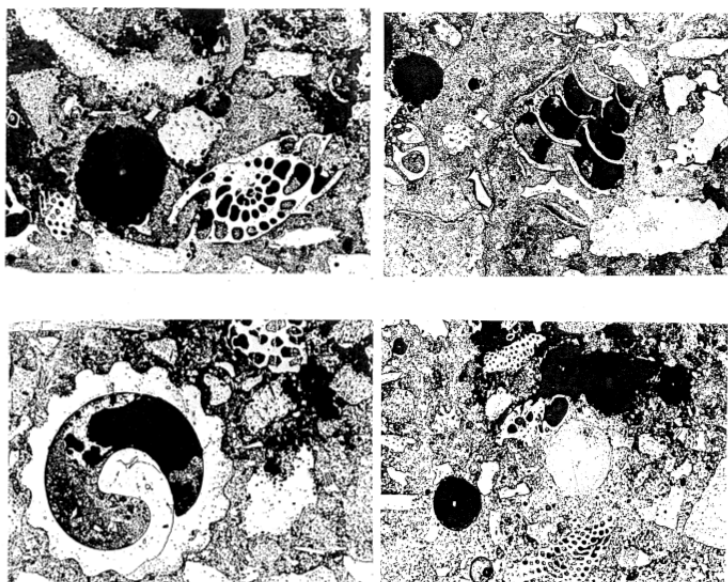
写真-1 近隣橋の床版モルタルの顕微鏡写真（×50 程度）

また、昭和 50 年の海洋博覧会の開通に向け、急速な施工を強いられた。当時はコンクリートに海砂が使用された。写真-1 にモルタル分の顕微鏡写真を示す。貝殻や珊瑚の間に黒く見える空気が含まれており、透水性に関係すると考えられる。また、当時の施工記録では短期間の完成を目指したため、海砂の水洗が十分ではなく、砂中

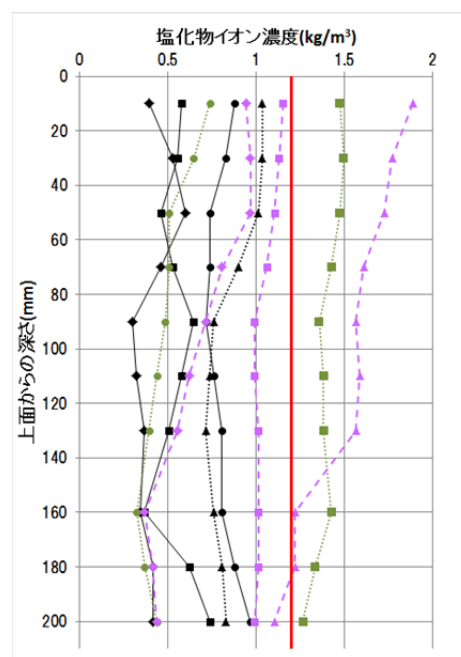
図-1 塩化物イオン濃度分布

調査結果i)を図-1に、調査結果ii)を図-2に示す。図-1の赤線は $1.2\text{ kg/m}^3$ の発錆限界の仮定値である。黒、藤色、緑の線は異なる3橋のデータである。また、i)の調査時点ではI形鋼格子床版の底板がまだ撤去されていない状況であり、供用8年目のデータである。その後、昭和63年ころから平成5年にかけて、順次、第三者被害を避けて底板を撤去している。ii)のデータは底板撤去の後、十分な時間が経っている。

図-1によれば、塩化物イオン濃度は床版の上側から下側に向かってやや減少傾向で、下面に近い部分で増加している傾向が見える。塩化物イオン量が大きく $1.2\text{ kg/m}^3$ を超える2つのデータ以外は良く似た傾向を示している。この分布形状は、内在塩分に加えて床版上面から塩分を含む雨水が滲入し、上面に近い部分に塩分が残留したことが想像できる。また、下面に近い部分の塩分増加は、床版に生じる厚さ方向に貫通したひび割れから流入した雨水は底板上に滞留し、塩分を含んだその滞水が毛細管現象で吸い上げられたのではないかと想像できる。損傷が大きな2例では上面から供給される塩分が多かった可能性が考えられる。

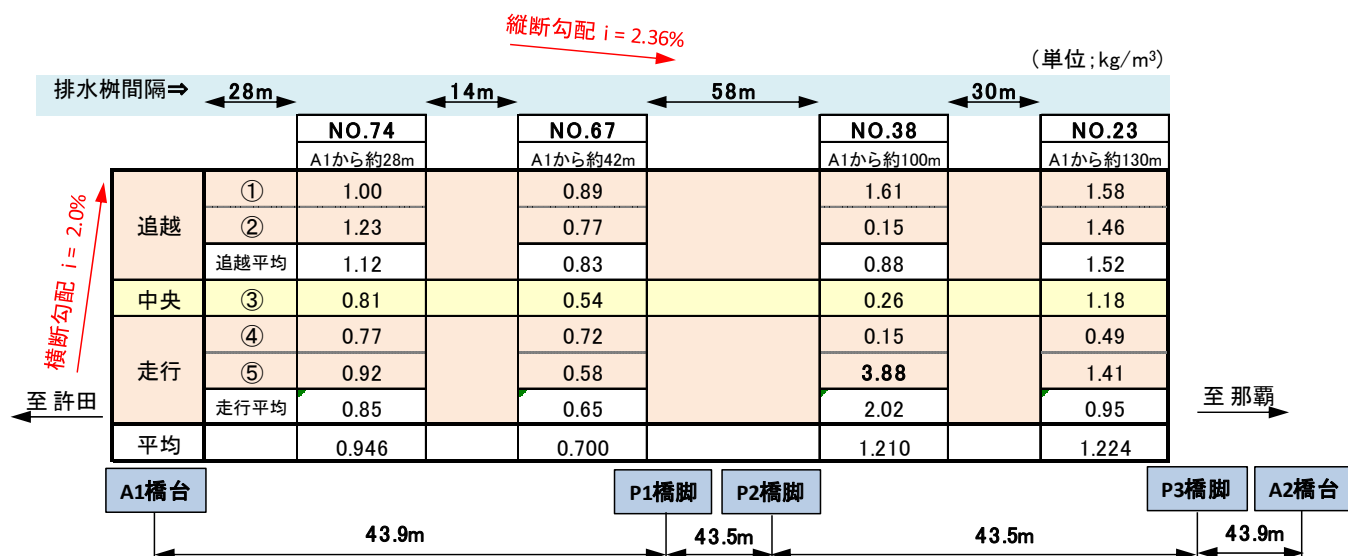
また、図-2において横断勾配の関係で位置の低い①と高い⑤の塩化物イオン濃度を比較すると、以上に大きい1つを除いて①の位置の方が塩化物イオン濃度が高い。また、縦断勾配の関係で位置の低いNo.23パネルの塩化物イオン濃度は位置の高いNo.74パネルに比べ濃度が高い数値を示している。もちろん、①と⑤の間の②～④のデータや、No.67やNo.38のデータが必ずしも横断や縦断の高低に合致していない。床版の損傷程度が場所によって異なることや、用いた細骨材の水洗の仕方などが一様ではなく、ばらつくことはやむを得ないと考えられる。

図-2 ドリル法による床版上面の塩化物イオン濃度分布
