## 橋梁用ゴム支承の低温耐候性に着目した劣化要因について

そこで、北海道の道路橋に設置されているゴム支承を対象に、劣化に与える寒冷環境の影響を確認するため、橋梁定期点検結果を用いて実態把握を行った。

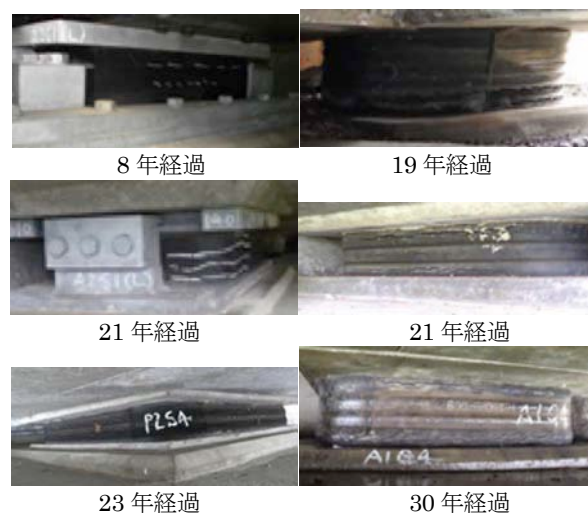
図-2 ゴム支承のひびわれ損傷の一例

ここで対象としたデータでは、54 橋で損傷が指摘されている。損傷の一例を図-2 に示す。

橋軸方向の面に発生するクラックは、死荷重の影響で、内部鋼板の位置で生じる局所的なひずみにより生じた水平のクラックであるケースが多く、橋軸直角方向の面では、橋梁の伸縮による影響と想定されるせん断変形にともなう斜め方向のクラックが多く確認できた。点検結果の写真では、ひびわれ深さを確認できないが、点検者からの特筆事項もないことから、内部に影響を与えているほどの深刻な状況ではないと推察される。
