## 電気防食された海中鋼構造物における防食性能の長期間追跡調査

阪神高速技術株式会社 正会員 ○勝島 龍郎, 塚本 成昭, 大田 典裕  
 阪神高速道路株式会社 正会員 田畑 晶子, 原田 潤

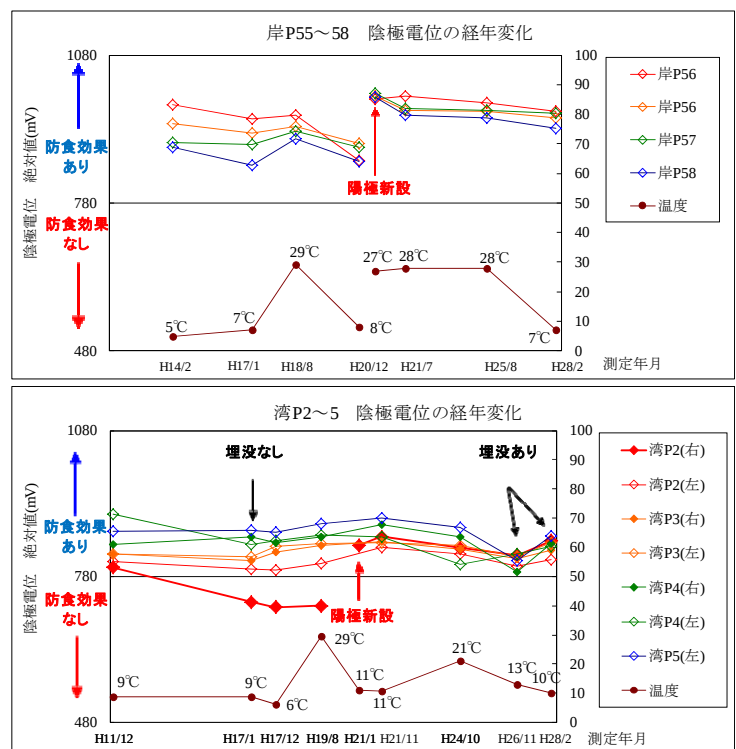
図-1 陰極電位(平均値)の経年変化

各橋脚における陰極電位の経年変化を図-1に示す。陰極電位測定値が,  $-780\text{mV}$ 以下を示せば防食率は90%以上となり, 防食効果は持続していると判定できる。なお, 図-1中では陰極電位を絶

対値で表し、「780mV 以上で防食効果あり」のように表記している．岸 P55～58 では，平成 21 年の陽極新設によって防食電位が回復していることが分かる．その後，防食電位は緩やかに低下しており，陽極が少しずつ消耗している状況が見て取れる．

湾 P2～5 については，平成 26 年に低下していた防食電位が回復しており，概ね前々回の平成 24 年度の値まで戻っている．陽極の海底への埋没は平成 26 年の潜水調査で確認されたため，同年に生じた陰極電位の低下は埋没に起因すると推察していた．しかし，平成 26 年と平成 28 年で埋没状況に大きな変化はないにも関わらず，陰極電位が回復しているという結果であった．

したがって，潮位が同条件である平成 24 年から平成 26 年にかけての陰極電位低下は当初の推定通り陽極埋没に起因するものであり，陽極埋没条件が同じ平成 26 年から平成 28 年にかけての陰極電位増加は，潮位が低いことによる防食対象面積の減少が要因であると推測される．

上記の検討結果より，潮位と陽極の埋没状況は電位測定の結果に影響を及ぼす可能性があることから，今年度より海底までの深さを実測の上，記録しており，次回以降水深及び海底位置の変化を観測していく．

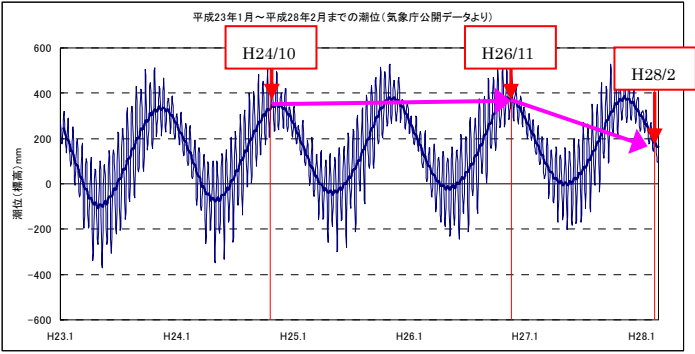
図-2 大阪湾の潮位変化

陰極電位に影響を及ぼす要因は，陽極の消耗程度や陽極の露出面積（埋没の程度）の他に，防食対象物の表面積がある．ある一定の陽極数に対して，防食対象物の表面積が大きいほど防食効果が低下する．湾 P2～5 の防食対象物は，海水に接している鋼製橋脚の柱部であり，その表面積は潮位によって変化する．そこで，大阪湾の潮位データから，過去 3 回の陰極電位測定時の潮位を確認した．図-2 に示す，潮位の変化グラフより，平成 24 と平成 26 年はほぼ同時期に測定したこともあり，潮位はおおむね同じであった．一方，平成 28 年は 2 月に測定を実施したため，200mm 程度低い 180mm であった．

陽極が 50%以上埋没すると十分な防食効果が期待できない恐れがあるため<sup>1)</sup>，陽極がほとんど埋没している箇所については電位測定で防食効果を確認していく必要がある．現状の陰極電位測定値は防食電位を満たしているが，潮位変動が防食効果に影響する可能性があることから，点検時期には留意する必要がある．
