## 凍結防止剤散布橋梁における耐候性鋼材ワッペン試験

## 1. はじめに

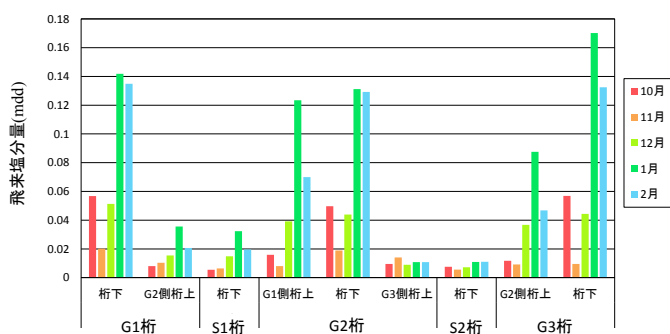
図-4 飛来塩分量

千頭橋での日平均温湿度の変化を図-3 に示す。千頭橋では 12 月から凍結防止剤が散布されており、各月の散布量は 12 月で 516kg、1 月で 1284kg、2 月で 1525kg であった。部位ごとの月別飛来塩分量は図-4 となり、縦桁の桁下および主桁の桁上と比較して、主桁の桁下の飛来塩分量が大きい。さらに、凍結防止剤散布量の増

加に伴って、全ての設置箇所では飛来塩分量が増加する傾向が見られる。したがって、橋上に散布された凍結防止剤は桁に飛散しており、桁間にも流入していると考えられる。しかし、桁間の飛来塩分量に着目すると、測定箇所によって飛来塩分量に差が見られる。特に、G2 桁の G1 側桁上および G3 桁の G2 側桁上の飛来塩分量が突出している。千頭橋では南からの風が卓越しており、この風が当たる面となる G2 桁の G1 側および G3 桁の G2 側において、他の部位に比べ飛散した凍結防止剤が流入しやすいためである。

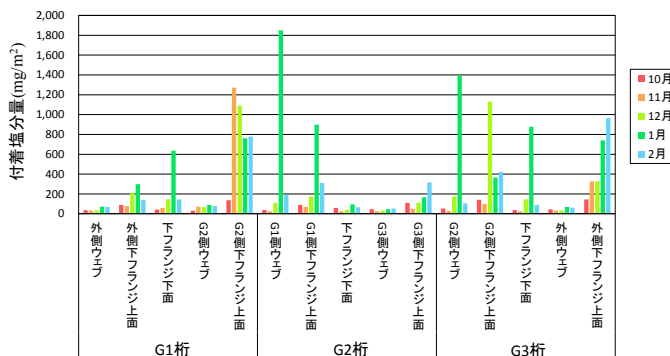
図-5 付着塩分量

図-5 に部位ごとの月別付着塩分量を示す。この図より、月別の付着塩分量に明確な傾向は認められないが、凍結防止剤が散布される時期には付着塩分量も増加している。全体的な傾向として、既往の報告にもあるように、下フランジ上面では他の部位に比べ付着塩分量が高い。また、G2 桁の G1 側および G3 桁の G2 側においても多くの付着塩分量を観測した。これは、これらの位置での飛来塩分量の増大と同じ理由によるものと考えられる。飛来塩分量および付着塩分量の分布から、橋面から飛散した凍結防止剤は桁間へ反時計回りに流入していると推測できる。なお、G1 桁の G2 側下フランジ上面では、ふき取り用鋼板上にさび汁の滴下が認められるときもあり、飛来塩分以外の影響を受けている。

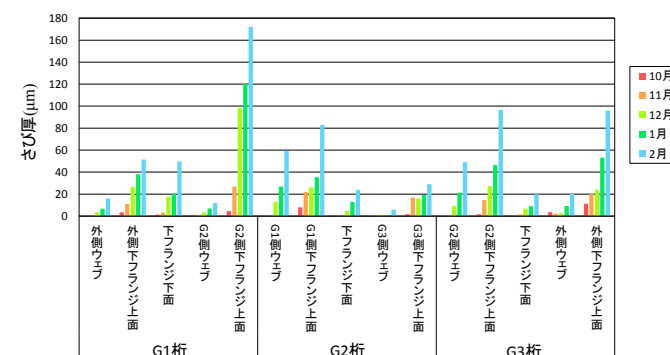
図-6 ワッペンさび厚

図-6 に、各部位ごとのワッペン試験片における月別さび厚を示す。図-5 および図-6 より、付着塩分量が多い部位ではさび厚は増加しており、付着塩分量とさび厚増加量の間には明確な関係が見られる。部位によるさび厚の違いに着目すると、下フランジ上面は他の部位に比べてさび厚が大きい。また、ウェブでは、G2 桁の G1 側および G3 桁の G2 側が特にさび厚が大きい傾向が見られる。
