## さび安定化補助処理が施された耐候性鋼橋梁の補修とその経過観察

日鉄住金防蝕株式会社 正会員 ○佐野大樹, 西山研介, 今井篤実  
松江工業高等専門学校 正会員 大屋 誠, 武邊勝道, 松崎靖彦, 広瀬 望  
株式会社三建技術 正会員 三輪宏和

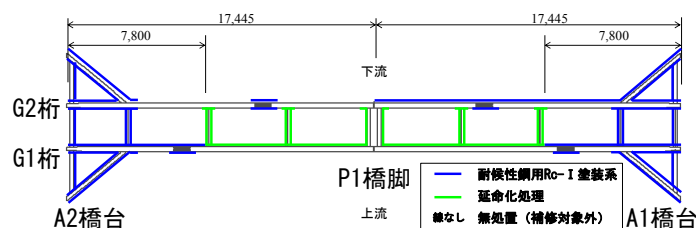
図 2 対象橋梁の補修範囲と補修方法

対象橋梁の位置を図 1 に示す。対象橋梁は益田市の沖田川に 1985 年 3 月に架橋され、約 30 年が経過した、さび安定化補助処理を施した耐候性鋼橋梁である。当該橋梁に対する詳細調査を実施した結果、塩害が原因と推察される部分的な異常さびの発生が認められ、その補修範囲と補修仕様の選定を行なった<sup>4)</sup>。

対象橋梁の補修範囲と補修方法を図 2 に示す。対象橋梁の補修設計においては、飛来する塩分の付着を完全に防ぐことが現実的に難しいことから、異常さび（層状剥離さび）発生範囲に対しては、環境遮断機能を持つ塗装による補修、要観察状態（うろこ状さび）の発生範囲に対しては耐用年数の延命を目的とした延命化処理を行うこととした。また、異常さびが認められなかった範囲については、無処理のまま無塗装耐候性鋼の継続が期待できると判断し、補修対象外とした。

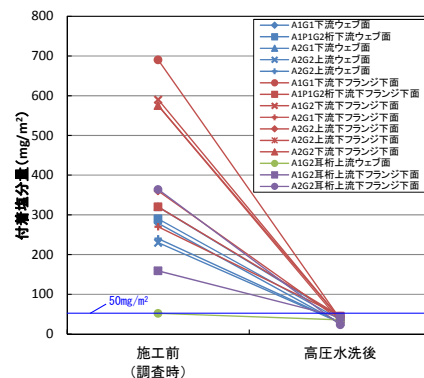
図 3 素地調整時の付着塩分量推移

対象橋梁の補修工事は平成 27 年 4 月から 6 月にかけて施工された。補修塗装の適用箇所においては、耐候性鋼用 Rc-I 塗装系を適用した。実際に施工を行うに当たり、過去の耐候性鋼橋梁の補修塗装事例<sup>1) 2)</sup>から、鋼道路橋防食便覧<sup>5)</sup>に記載された要求事項の付着塩分量  $50\text{mg}/\text{m}^2$  以下を満たすためには、ブラスト処理と高圧水洗を 2~3 回繰り返す必要があると予想された。素地調整時における付着塩分量の推移を図 3 に示す。今回の施工においてはブラスト処理と高圧水洗を各 1 回行った時点で付着塩分量  $50\text{mg}/\text{m}^2$  以下を満たすことが出来た。

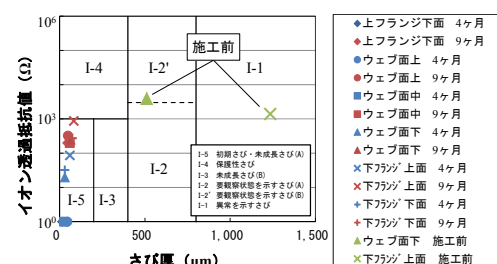
図4 延命化処理適用箇所のさび厚と

延命化処理の適用箇所について、さび厚とイオン透過抵抗値の関係を図4に示す。測定結果より、いずれの箇所もI評点I-5「初期さび・未成長さび(A)」と評価される。

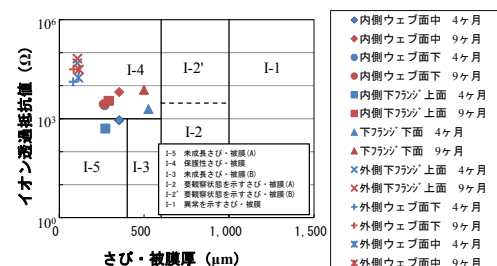
図5 無処理(補修対象外)のさび・被膜厚

無処理の箇所について、さび・被膜厚とイオン透過抵抗値の関係を図5に示す。測定結果より、いずれの箇所もI評点I-4「保護性さび・被膜」と評価される。
