## ケーブル点検ロボットによる斜張橋ケーブル点検

阪神高速道路 5 号湾岸線に位置する斜張橋は、A 形鋼製主塔 2 面吊りファン形マルチケーブル構造の斜張橋である。優れた構造美を誇る斜張橋であるが、ケーブルが片側 3 車線の全てを跨ぐことから維持管理上の課題を抱えていた。

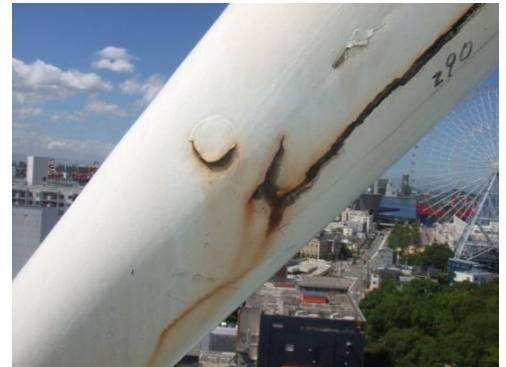
このような中、橋梁点検にてケーブル被覆管が割れていることを発見した(写真-1)。本損傷については、被覆管の開封調査により内部素線の無事を確認した後に、補修工事を完了している。その際に撤去した被覆管を詳細調査したところ、内部より割れが生じており、他箇所でも同様に割れが生じている可能性が示唆された。当該事象により、ケーブル全長の接近点検の必要性を再確認した。

写真-1 ケーブル被覆材の割れ

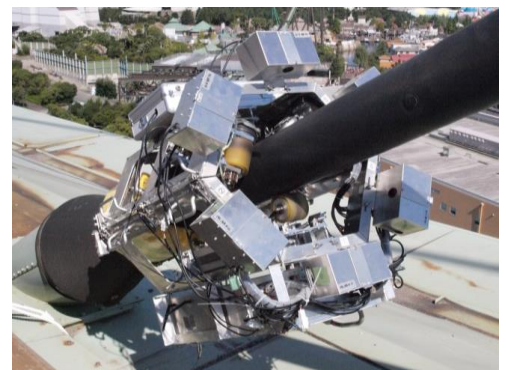
このような中、これらの課題を解決するためケーブル点検ロボット(以下、点検ロボット)が開発された(写真-2)。点検ロボットを活用すれば接近点検と同程度の外観確認でき、供用車線上空でも点検が可能となるメリットがある。

写真-2 ケーブル点検ロボット

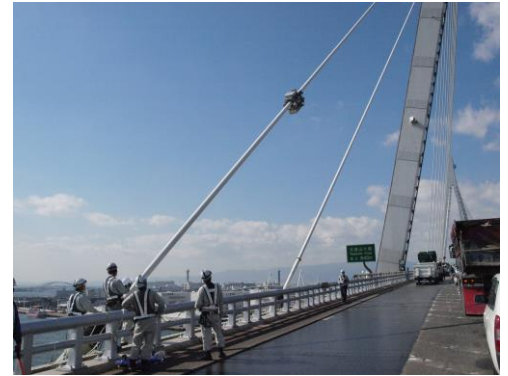
点検ロボットは供用車線上空でも十分に点検可能な機能を実装している。今回は、斜張橋が位置する区間で予定されていた車両通行止めによる大規模補修工事に併せて点検を実施した。点検状況を写真-3に示す。ケーブル基部に点検ロボットを設置するスペースの確保ができれば、ケーブル全長は無線操作による昇降であるため問題なく点検が可能であった。ただし、投棄防止柵が設置されている箇所はロボットが柵に接触してしまうため、高所作業車を使用し柵上より点検を開始した。また、ケーブル上に金属バンドのようなもの等の支障物があり点検ロボットが乗り越えられない事象があったため、点検ロボットの走行性能を更に向上する余地が見られた。

写真-3 点検状況

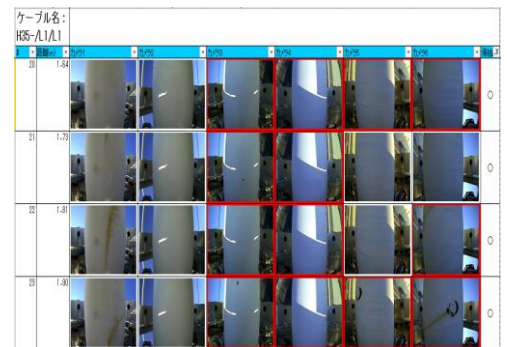
今回のケーブル点検延長は約7.5kmあり、カメラが周囲6個あるため、合計約45km分の撮影データ確認が必要となる。そこで、損傷確認の合理化のため画像処理による傷検知システムを開発した。図-2に示すように、傷や変状と認識した箇所を自動で抽出し表示するシステムである。なお、誤検出がないか点検員による撮影データの確認結果と比較したところ、抽出結果が一致することが確認された。

図-2 傷検知システム抽出結果

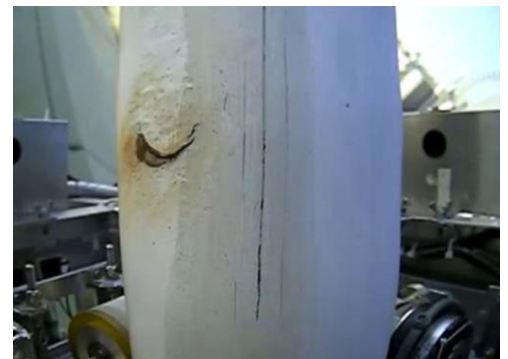
これらシステムを活用し点検結果を整理したところ、ケーブル被覆管に前述の割れのような重大な損傷は無いことが確認された。今回の点検で確認した軽微な損傷事例としては、写真-4に示すグラウト注入孔部後埋め材の浮きが散見された。当該損傷部からはさび汁と推測できる跡が付いており、今後補修方法を検討する必要がある。今回点検時に高所作業車を使用しアクセス可能であった箇所については、防水を目的に自己融着テープを巻き、応急措置とした。

写真-4 グラウト孔後埋め材の浮き
