## ローラー支承の可動不良状況およびその対策効果に関する検討

JR 西日本 正会員 ○橋本 健 中山 太士 河村 清春  
BMC(株) 正会員 岡本 陽介

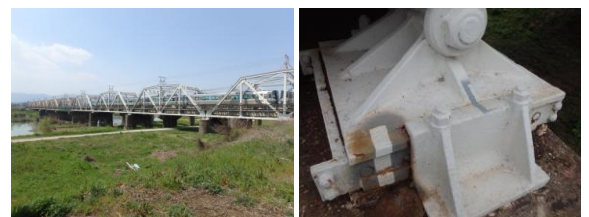
今回、対象とする橋梁(写真-1)は列車本数が多い最重要線区に位置しており、1928 年架設のリベット構造複線式下路トラス(12 連)で、設計荷重は E40、支間長 29.5m、可動支承はローラー支承である(写真-2)。本橋梁の可動支承は腐食および塵埃の堆積により、ローラー支承の可動機能が低下していたため、H27 年度にローラー支承に対してグリスアップを実施した。

写真-1 当該橋梁

写真-2 ローラー支承

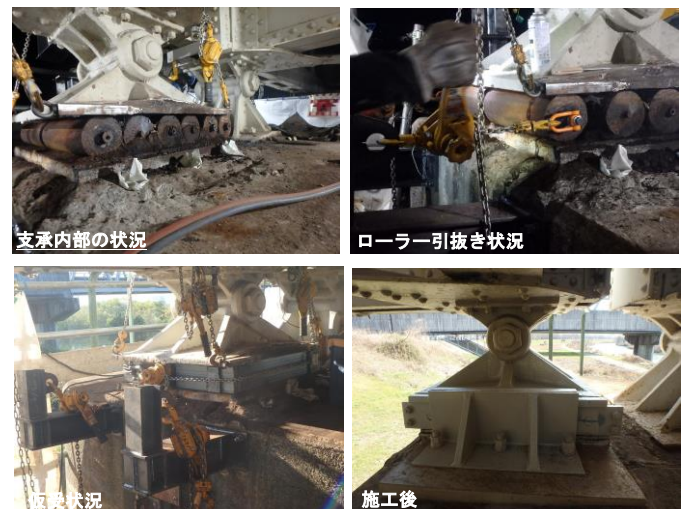
写真-3 ローラー支承の施工状況

支承内部の状況

ローラー引き抜き状況

施工前状況

施工後

グリスアップ施工は本橋梁の 3 連目 左側のローラー支承に対して実施した。施工方法は、仮受ブラケットを設置し、桁を 2～3mm 程度ジャッキアップさせ、仮受後ローラーを引抜き、ライナープレートを設置した。再び桁をジャッキアップし、引き抜いたローラーにグリス材を塗布したのち、元の状態に復旧した(写真-3)。

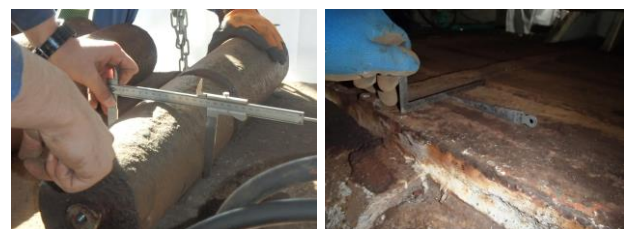
写真-4 ローラーの測定状況(左: ローラー 右: 下沓)

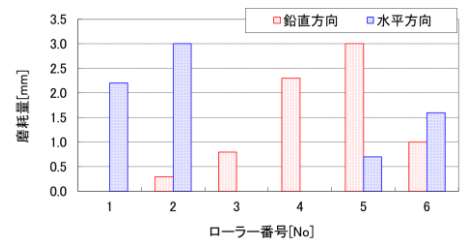
図-1 ローラーの磨耗量測定結果

測定結果を図-1 に示す。縦軸はローラー径  $\phi 135\text{mm}$  を基本とした減耗量を磨耗量とし、横軸は写真-5 のとおり、起点方から終点方への 6 本のローラー番号を示している。なお、凡例にある鉛直方向および水平方向は、鉛直方向が上下沓と接触している面、水平方向が上下沓と接触していない面の磨耗量を示している。図-1 から、ローラー全て

が磨耗しており、鉛直方向は0.5～3.0mm程度、水平方向は0.5～3.0mm程度であった。

ローラーの磨耗状況は、図-1より、No.3の磨耗量が少なく、その前後の2本の磨耗量が多く、No.1・No.2は水平方向、No.4・No.5は鉛直方向で磨耗していた。これは、支承部のピンの回転不良から支承部前面に荷重が生じたため、No.1・No.2の磨耗が進み、次にNo.4・No.5が磨耗したと考えられる。

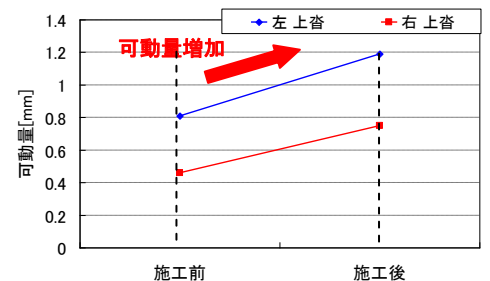
図-2 列車通過時における上沓の可動量

測定結果を図-2に示す。縦軸は、貨物列車通過時の上沓の可動量とし、横軸は、グリスアップの施工前および施工後を示す。図-2から、左側および右側の上沓の可動量は0.3～0.4mm程度、増加した。右側はグリスアップ施工が未実施であるが左側の可動量が増加したことで、可動量が0.3mm程度増加した。

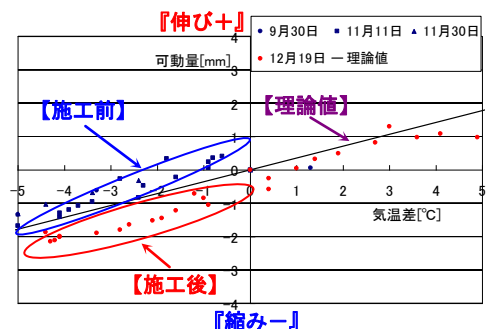
図-3 上沓の可動量測定結果(24時間計測)  
(■:施工前 ■:施工後)

測定結果を図-3に示す。縦軸は、気温20℃を0とした時の上沓の可動量、横軸は、気温20℃を0とした時の気温差を示す。なお、図中の理論値は鋼材の線膨張係数（ $1.2 \times 10^{-5}$ ）から算出した。図-3から、同一気温差における可動量を施工前後で比較すると、上沓の可動量は1～2mm程度増加した。なお、施工後の可動量が理論値よりも大きくなっている点については、既往の研究<sup>1)2)</sup>より、日中の下路トラス橋梁の桁温度分布が一様ではないことが原因と考えられる。
