## J R 東日本管内における鋼桁の腐食に関する一考察

東日本旅客鉄道株式会社 正会員 ○岡澤 亮太

東日本旅客鉄道株式会社 正会員 加藤 健二

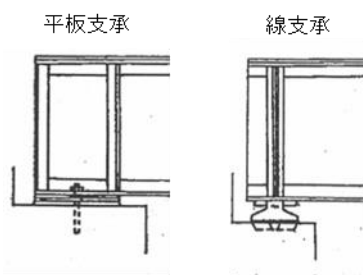
図-2 支承構造の違い

支承構造の違いに着目すると、上路鈑桁では主として平板支承と線支承に分けられる(図-2)。平板支承は鉄板を用いて荷重を下部工に伝達する単純な形状であり、明治・大正時代頃に開業した線区に多く見られる。一方、線支承は桁のたわみによる回転に追従できる構造として1919(大正8)年に標準設計として採用されて以降、広く用いられるようになった。

ここで表-1に示した山間線区について、開業年のデータより、主として平板支承を用いている線区と線支承を用いている線区に分類し、端補剛材等の支点部における腐食変状発生率を集計すると表-2のような結果となり、主として平板支承を用いている線区の方が線支承を用いている腐食変状発生率が4.5倍程度高いことが分かった。

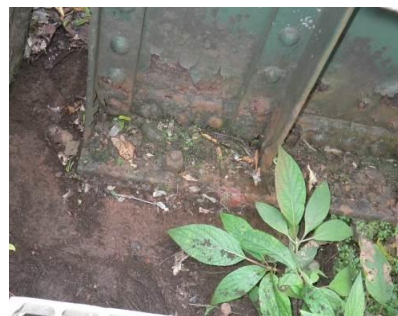
図-3 支承部の土砂堆積例

その理由として、まず建設年代が古い線区であることが挙げられるが、環境的な要因としては、平板支承では桁下と橋台天端のクリアランスが小さいため、堆積した土砂・粉塵等や水分の影響を受けやすく、また風通しも悪いと常時の湿潤環境となりやすい。特に山間線区において腐食変状発生率が高いのは、橋台背面からの土砂供給が多いことに関係していると推定できる。実際の検査においても、支点部に土砂が堆積している箇所でも局所的に腐食変状が進行している事例が確認されている(図-3)。一方、線支承では桁下と橋台天端のクリアランスが確保されているため、平板支承の場合と比べて土砂・粉塵等の堆積による影響が少なく、風通しも良くなるため有利な環境条件となる。

JR東日本管内の在来線鋼桁の腐食変状について調査したところ、海岸線区と比べて変状発生率が低い山間線区でも、端補剛材等の支点部付近で腐食変状が多いことがわかった。その理由は、支承構造の違いにより平板支承が多く用いられた線区で支点部付近が常時の腐食環境にあるためと推定できる。JR東日本では検査により随時腐食状況を把握し、修繕を計画・実施しているが、より長期的な供用を目指すため、腐食環境にある箇所では定期的な清掃や土砂堆積防止措置を実施する他、き裂等の支点部変状を修繕する際には支承構造も併せて改良するなど、環境改善に努めていくことが必要であると考えている。
