鋼床版 SFRC 舗装の現地調査報告

(国研) 土木研究所 正会員    〇佐々木 寛幸, 佐藤 歩, 村越 潤  
(一社) 施工技術総合研究所 正会員    小野 秀一  
法政大学 フェロー会員    森 猛

3. S 橋の調査結果

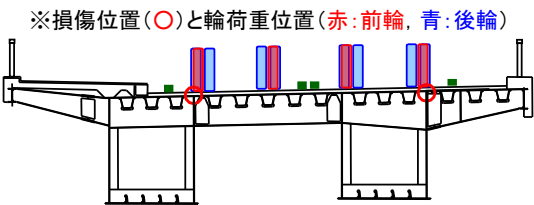
図-1 上部工断面図及び概略の  
輪荷重作用位置

著者らは、平成 22 年に対策後 5 年経過した状況の現地調査を実施している。その際、舗装表面に橋軸方向と橋軸直角方向のひび割れ等（橋軸方向のひび割れ発生位置：図-1 中の赤丸）を確認しており、今回の調査では、その損傷状況の進展性や新たな損傷の発生確認を行った。表-2 に平成 26 年度に道路管理者により実施された橋梁点検のひび割れ図（一部抜粋）と、前回と今回の調査時に確認したひび割れ状況写真を示す。なお、橋梁点検は、SFRC 舗装による対策後、道路管理者により平成 22 年度と平成 26 年度に実施されているが、著者らが点検結果を確認する限り、ひび割れ状況に大きな進展は見られていない。

前回調査時に確認したひび割れ（橋軸，橋軸直角）は，今回の調査でも同位置で確認できたが，ひび割れの顕著な進展は見られなかった。橋軸方向のひび割れに関しては，図-1 及び現地での車両走行位置の目視確認より，輪直下に位置していることを確認した。また，今回の調査では，前回調査時から新たな損傷は確認できなかった。

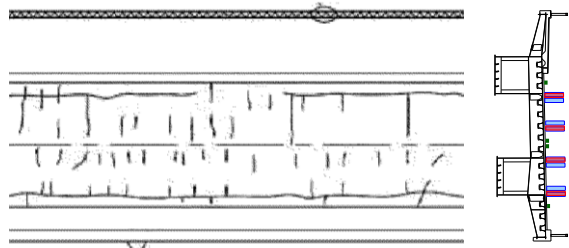
| H26橋梁点検時<br>(対策後9年経過:<br>2014.6) | | | <ul style="list-style-type: none"><li>・橋軸方向のひび割れ</li><li>・橋軸直角方向のひび割れ</li></ul> | |

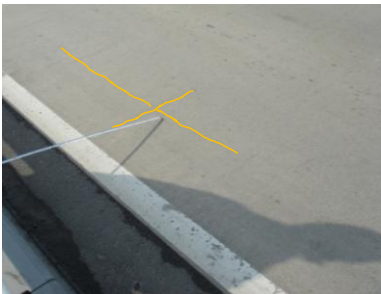
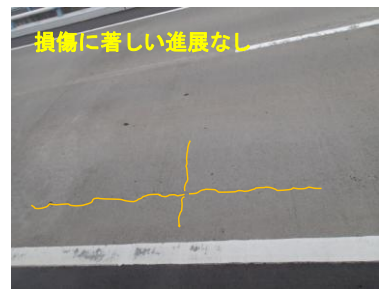
| | ひび割れ(橋軸, 橋軸直角): 輪荷重位置付近 | ひび割れ(橋軸): 輪荷重位置付近 | ひび割れ(橋軸直角): 全径間にわたり発生 | |
