## 橋梁用免震ゴム支承のオゾンクラックに対するコーティング補修性能評価

名古屋大学

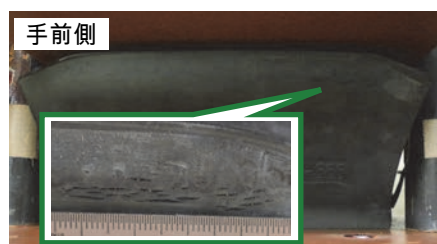
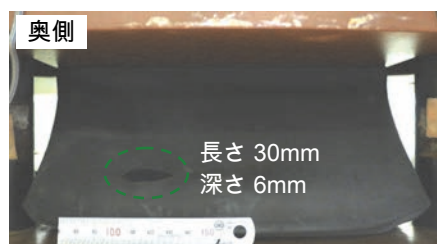
(a) オゾンクラック発生状況

図-2 に示す支承供試体を用い、劣化促進実験(温度 40℃, オゾン濃度 100pphm)によりオゾンクラックを発生させた(図-3(a))<sup>2)</sup>。供試体の表面に発生したオゾンクラックを CSM コーティングにより補修した(図-3(b))<sup>3)</sup>。補修は変形拘束ジグを取り外した状態で実施した。微小クラックの補修は脱脂、プライマー塗布、CSM コーティングの順に行った。プライマー塗布、CSM コーティングともに乾燥時間は 30 分程度である。大クラックの補修は、グラインダーによるクラックのざぐり、脱脂、プライマー塗布、穴埋め、研磨、脱脂、プライマー塗布、CSM コーティン

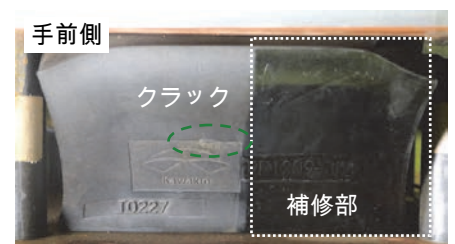
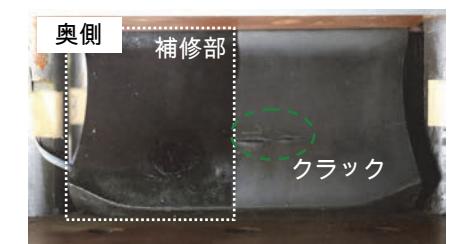
(c) オゾンクラック発生状況 (補修後)

クラックを補修した供試体を用い、同じ条件で 384 時間の劣化促進試験を実施した。192 時間後、補修を施して  
いない部分においてクラックが発生した ((図-3(c)))。コーティング補修を施した部分では、384 時間の実験終了  
後も新たなクラックは発生しなかった。既往の研究<sup>2)</sup>によればこの供試体のクラック発生部の局部引張りひずみは約  
40%であり、CSM コーティング材の変形追随性の観点からもクラック抑止の有効性が確認できた。
