## 炭素繊維シート補強された道路橋 RC 床版の健全性点検技術

## 1. はじめに

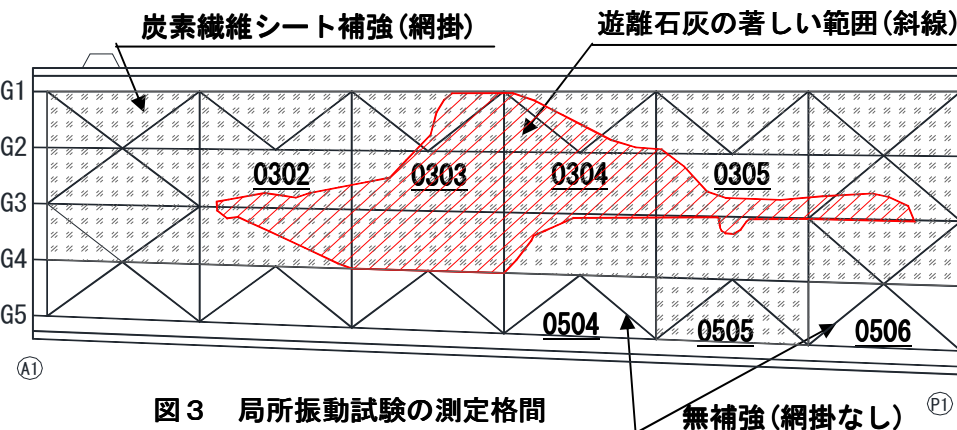
図 3 局所振動試験の測定格間

床版下面の測定箇所を図 3、測定結果を図 4 に示す。測定は、70 測点に対し 4 時間程度を要した。データ分析は、始めに全データ(70 個)の平均を求め、平均値から 20 % 以上離れたデータを破棄し、再度、残りのデータの平均を共振周波数の基準値  $f_m$  (6140 Hz) とした。図 4 は、 $f_m$  を基準に共振周波数比を色分けして表示したものである。コンクリート標準示方書<sup>3)</sup>では、凍害に対する耐久性の観点から相対動弾性係数(剛性) 70 % を最低値とし、共振周波数比 0.85 に相当する。さらに測定のばらつきも勘案し<sup>4)</sup>、共振周波数比 0.85 を閾値と考えた。また、剛性 25 % と 50 % に相当する共振周波数比として、0.5 (赤色) と 0.75 (黄色) に区分した。図 4 より、走行車線と追越車線の間に位置する G2-G3 間の床版(繊維シート補強あり)では、支間中央付近に共振周波数の低下が見られた。しかし、路肩側の G4-G5 の無補強床版では、共振周波数の低下は見られなかった。

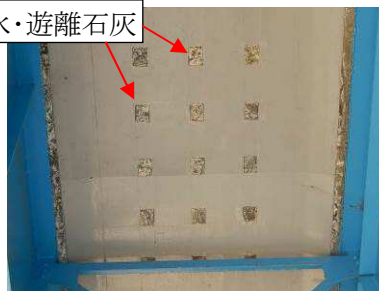
写真 3 床版下面状況(0304)

測定した周波数応答曲線の例として、測点 D (損傷箇所)、測点 N (健全箇所) を図 2 に示す。さらに、共振周波数の低下が見られる測定 D の床版下面と橋面の状況を写真 3、4 に示す。

このため、測点 N (6405 Hz) は計算値とほぼ等しく健全箇所、測点 D (2366 Hz) は計算値と比較し著しく低下しており、損傷箇所と判定される。

また、測点 D 付近は、床版下面に漏水・漏水・遊離石灰、遊離石灰、橋面には舗装の補修跡が見られ、測定結果との相関が確認された。
