## 鋼床版デッキ貫通型き裂の発生・進展に関する検討

首都高速道路技術センター 正会員 ○平山 繁幸 村野 益巳  
 国土交通省関東地方整備局関東技術事務所 非会員 蛭川 満 谷村 豊  
 土木研究所構造物メンテナンス研究センター 正会員 村越 潤 高橋 実

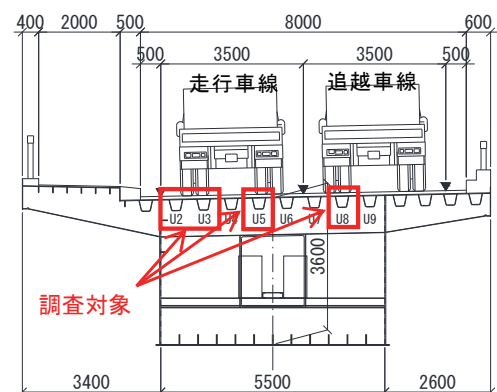
図-1 調査対象橋梁の断面

**2. 鋼床版 AUT によるき裂調査：**調査対象としたのは湾岸地区の国道にかかる 3 径間連続の鋼床版箱桁橋(K 橋)である。断面図を図-1 に示す。K 橋は 1984 年に完成し、2010 年（26 年経過）に走行車線の左輪直下（U3 リブ）でデッキ貫通型き裂が発見された。デッキ厚は 12mm、Uリブ厚は 6mm である。平成 22 年度の交通センサスによれば、1 日の大型車交通量は 17,102 台（4 車線）、大型車混入率は 49% である。調査の対象は、走行車線左輪直下の U2 リブ右側および U3 リブ左側、走行車線右輪直下の U5 リブ右側、追越車線左輪直下の U8 リブの両側、計 5 本の溶接線とし、調査延長は 216m である。探傷は溶接線全長ではなく、橋面の舗装の損傷状況等を勘案して選定した。本調査は、まず鋼床版 AUT で探傷を行い、き裂が深い箇所に対しては手探傷でき裂深さ（参考値）を推定するという手順で行った。なお、き裂深さの推定は、十分な検討が行われていないため、参考値として扱う。

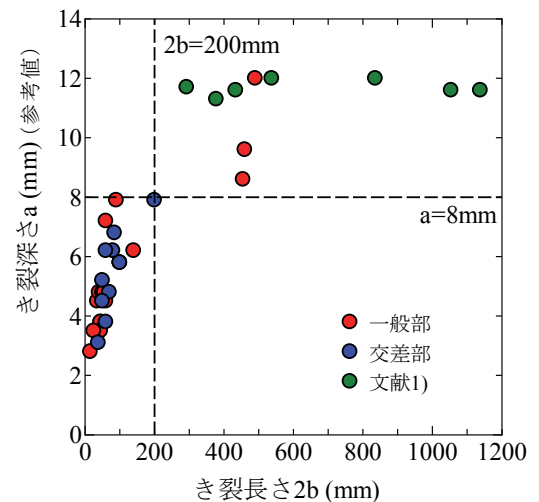
図-2 き裂深さ（参考値）とき裂長さ

デッキ貫通型き裂は 28 箇所で見出され、その中の 1 箇所は同時に実施した Uリブ内の滞水調査の結果から、デッキを貫通していると判断した。検出したき裂の深さ（参考値）と長さの関係を図-2 に示す。図には 2008 年～2010 年に発見された文献 1) から読み取った、デッキを貫通したき裂のデータも示している。図中の「交差部」とは横リブから前後 300mm（Uリブ支間の 1/10）の範囲に起点があるき裂、「一般部」とは「交差部」以外から発生したき裂と定義した。一般部と交差部でき裂の発生状況に大きな違いは確認されなかった。き裂長さ 200mm 以上では全てでき裂深さ（参考値）は 8mm 以上であることから、長さ 200mm 以上のき裂は、デッキ貫通

のおそれがある、緊急対応の必要性のあるき裂であると考えられる。

**5. まとめ：**本稿では、K 橋を対象として、鋼床版 AUT を用いて実施したデッキ貫通型き裂の調査および応力計測を実施した。き裂調査の結果から、き裂長さが 200mm を超えるとデッキ厚の 2/3 以上進展している可能性が高いことが明らかとなった。このことから、き裂の状態を定期的に継続調査し、それを補修計画の策定等に反映できるようにしていくことも一つの維持管理の手法と考えられる。また、デッキ貫通型き裂が発生した時期と累積大型車交通量の関係から、デッキ貫通型き裂の発生時期を概略推定することが可能と考えられる。今後は、荷重条件や構造条件等を加味することで、外面から目視で発見することが難しいデッキ貫通型き裂の合理的な調査手法を検討する予定である。

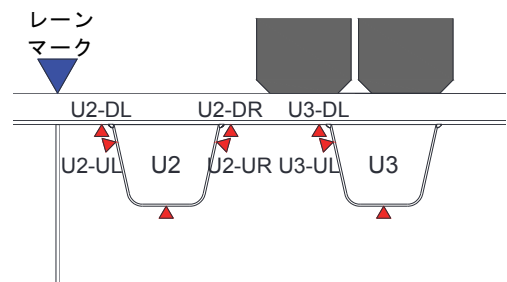
図-3 ひずみゲージの貼付位置

**3. 応力計測：**健全部とき裂発生部の応力の発生傾向を把握するために、K 橋を対象に 72 時間の応力計測を実施した。計測したのは、き裂未発生断面、深さ 3mm（参考値）のき裂が存在する断面および深さ 10mm（参考値）のき裂が存在する断面の 3 断面である。いずれの断面も U リブ支間のほぼ中央の位置である。各断面の輪直下の溶接線 3 本に対して、デッキ側止端および U リブ止端から 5mm の位置にひずみゲージ（ゲージ長 1mm）を貼付した（図-3）。得られた応力波形にレインフロー法を適用し、応力範囲頻度分布を求めた。

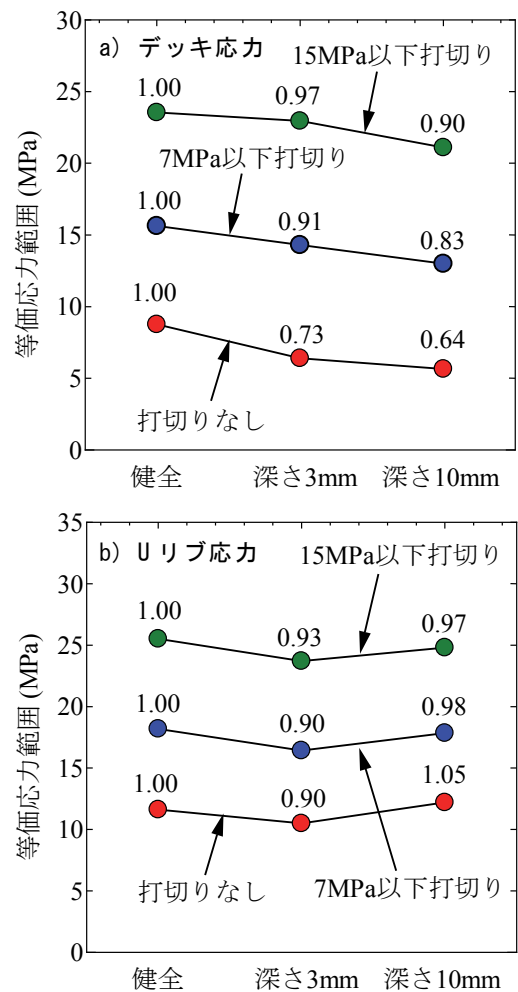
図-4 等価応力範囲の低下度と  
き裂深さ（参考値）

3 断面の輪直下のデッキ応力(U3-DL)と U リブ応力(U3-UL)の等価応力範囲を比較した結果を図-4 に示す。図中の 3 本の線は、等価応力範囲を算出する際の打ち切り応力範囲の大きさが異なっている。デッキ応力は、き裂深さ（参考値）に比例して低下していることが確認できる。等価応力範囲を求める際に打ち切り応力範囲を設けた方が応力低下の割合は大きくなると予想されたが、実際には打ち切り応力範囲を設けないほうがき裂深さの影響が顕著になっている。一方、U リブ応力は、打ち切り応力範囲の大きさにかかわらずほぼ一定の値であった。

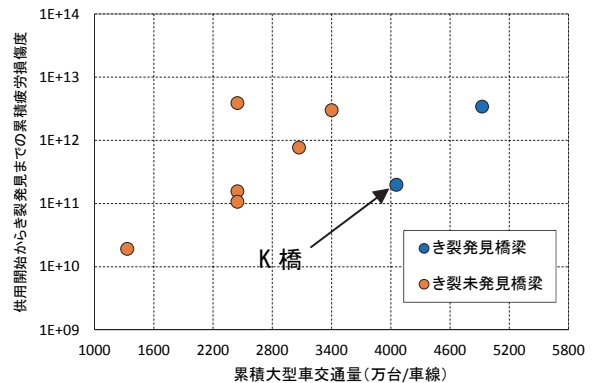
図-5 累積疲労損傷度と累積大型車交通量

**4. 累積疲労損傷度と大型車交通量の関係：**K 橋での応力計測結果および過去に鋼床版橋梁で実施された応力計測のデータを収集し、供用年数からき裂発見年（き裂未発見橋梁は応力計測年）までの累積疲労損傷度（等価応力範囲の 3 乗×供用開始からの繰返し回数）を算出した。その結果を図-5 に示す。図の横軸は、平成 22 年度の交通センサスのデータから求めた供用開始年からの 1 車線あたりの累積大型車交通量である。図中にはき裂がまだ発見されていない橋梁のデータもプロットしてある。この図から、累積大型車交通量が 4000 万台を超えるとデッキ貫通型き裂が発生している傾向があることがわかる。
